ANGLERVERBAND
NIEDERSACHSEN

Gewässerverunreinigungen und Fischsterben im Einzugsgebiet von Oste, Hamme und Aue in den Landkreisen Rotenburg (W.), Osterholz, Cuxhaven, Harburg und Stade im August 2023

- Abschlussbericht -

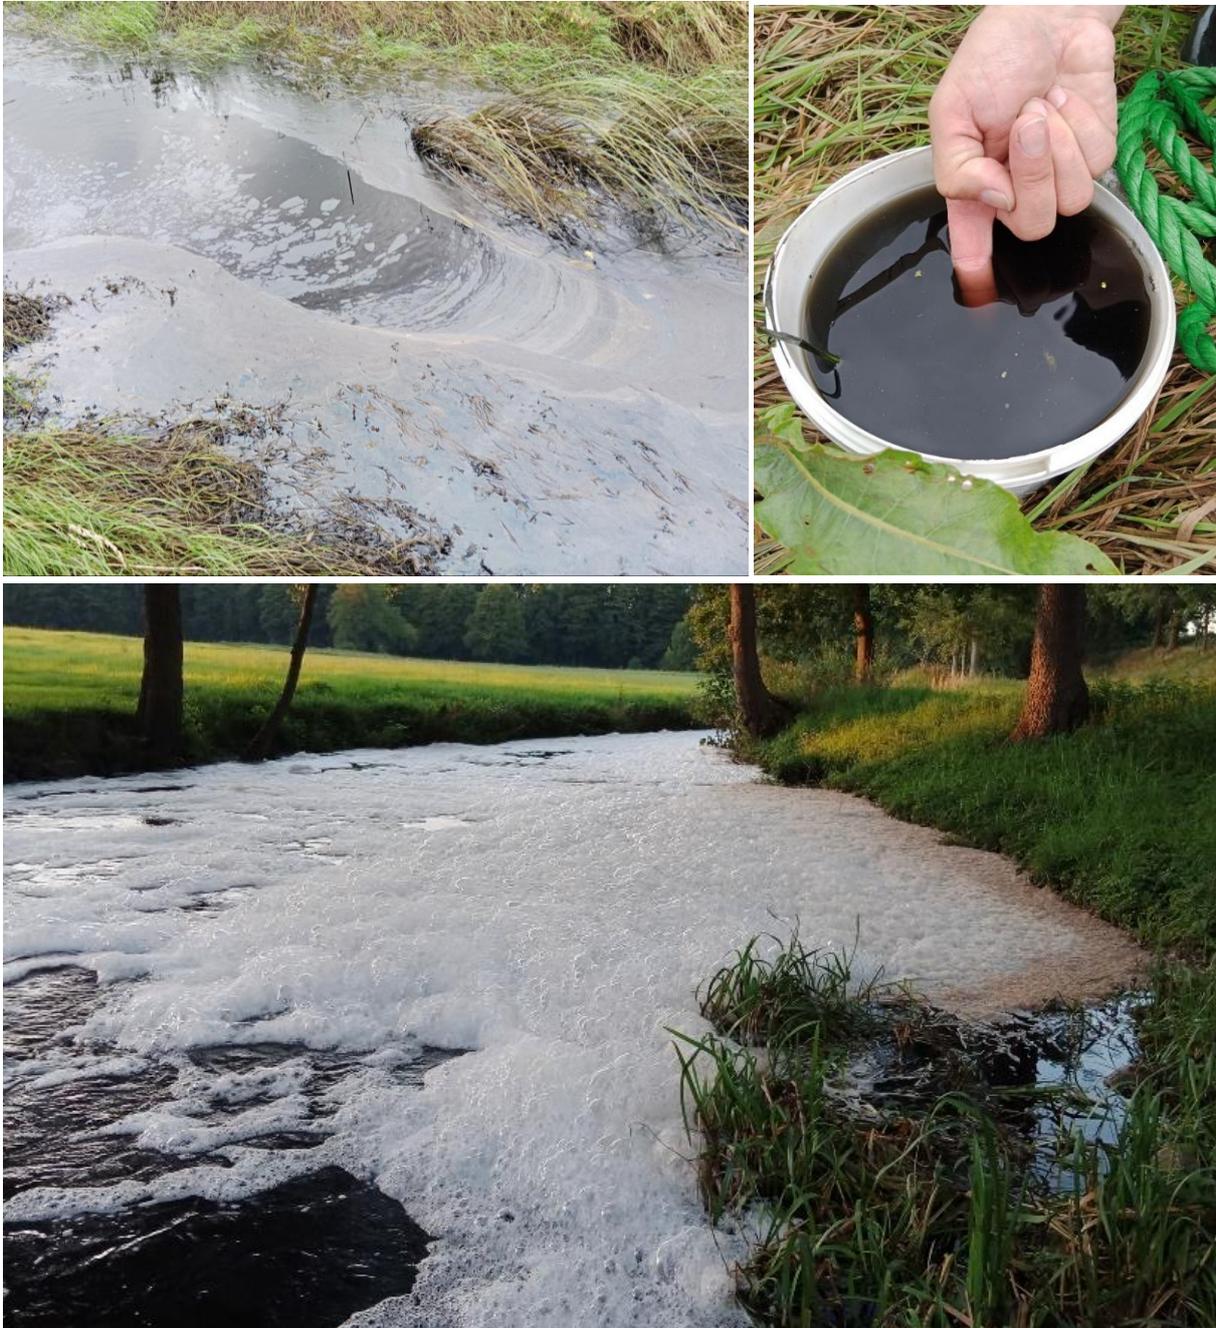
Abb. 1-3: Ab dem 14.8.2023 wurde vielerorts das Ausmaß der Gewässerverunreinigungen deutlich: Ausgeprägte Huminstofffilme, schwarz-braune Färbungen, Schaumberge und ein stark fauliger Geruch deuteten an zahlreichen Gewässern auf eine massive Verschmutzung hin, wie hier an der Bade (Fotos: Ralf Gerken / AVN)

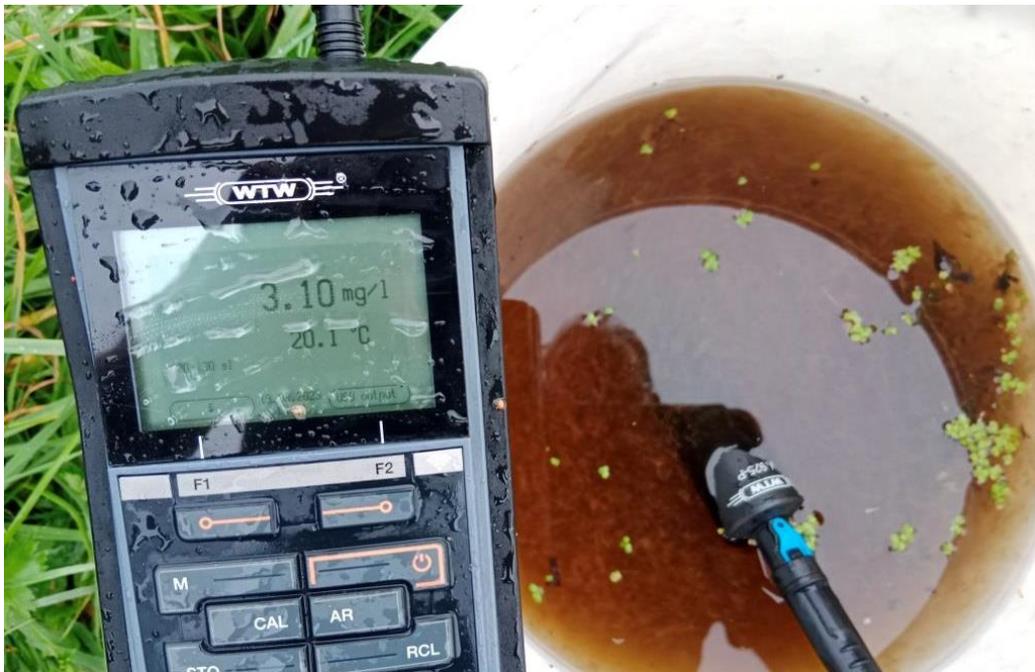
Abb.5: Die Sauerstoffmessungen wurden mit einem professionellen Messgerät mit optischen Sauerstoffsensoren durchgeführt. Zur Absicherung der Messgenauigkeit wurden die Messwerte der verwendeten Geräte mehrfach mit baugleichen Geräten verifiziert (Foto: Ralf Gerken / AVN).

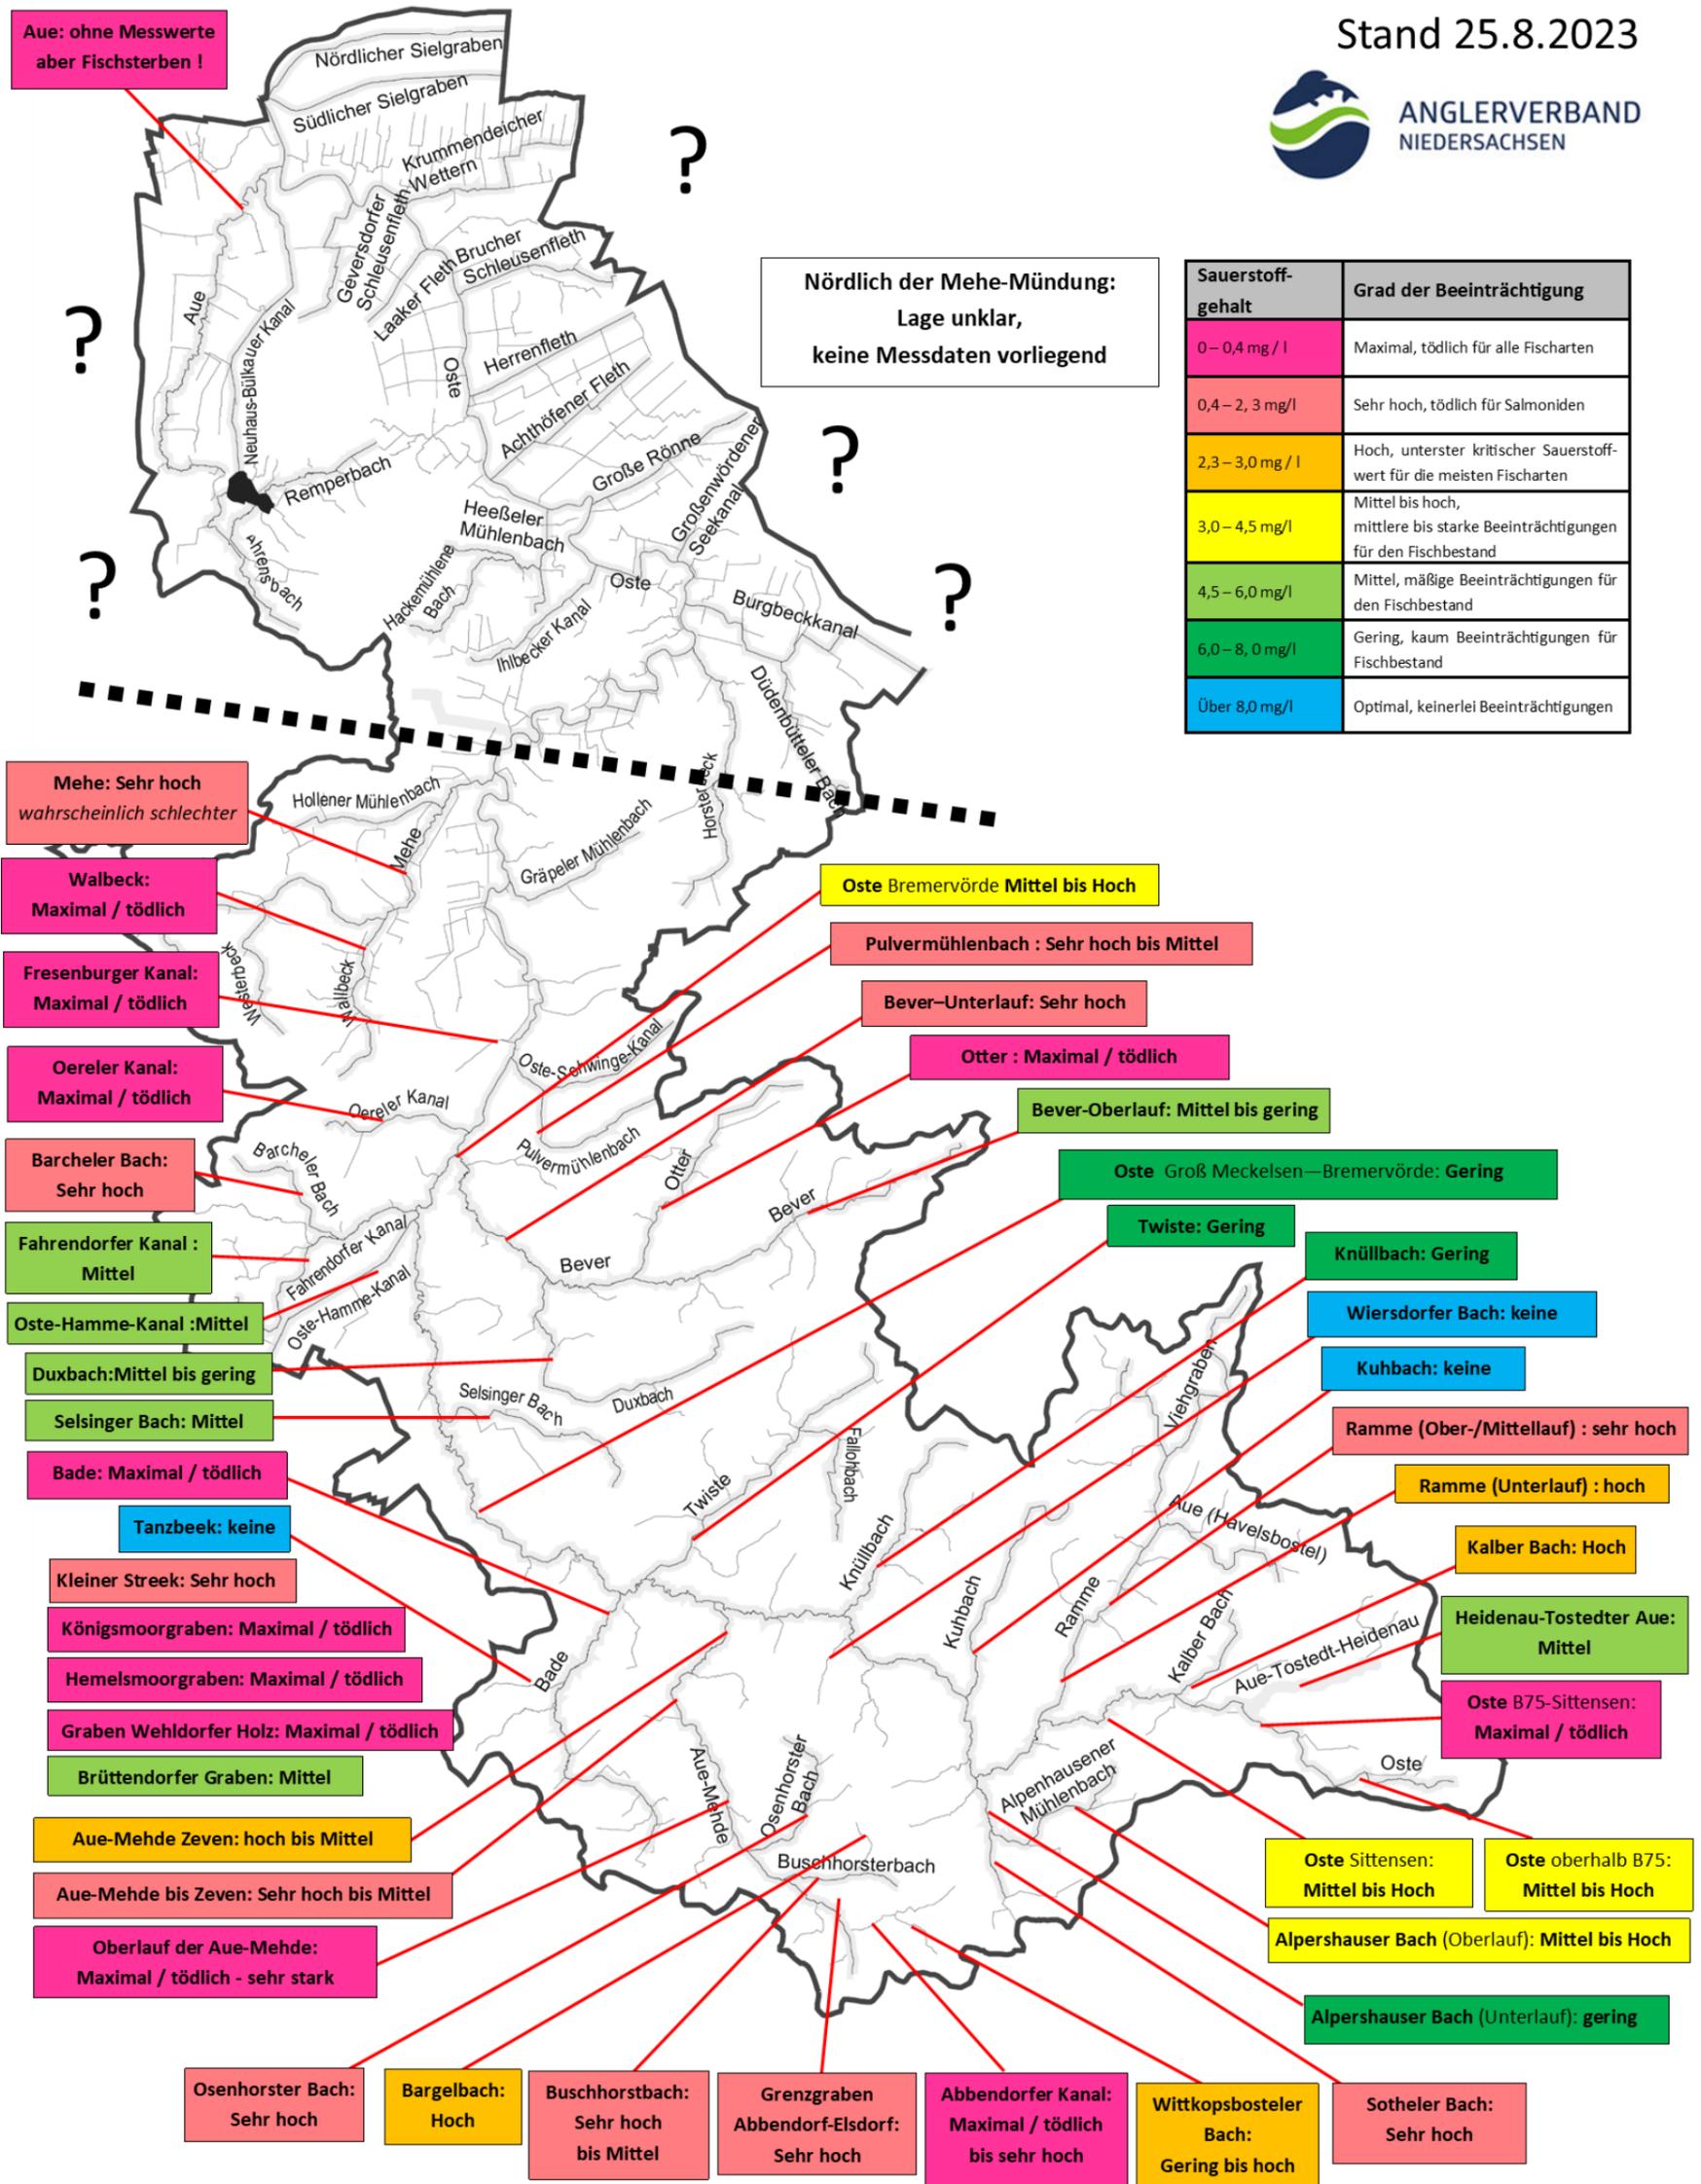
Abb. 6: Einschätzung der Gewässer- und Fischschädigung im Oste-Einzugsgebiet anhand der Sauerstoffmessungen / August 2023, Stand 25.8.2023

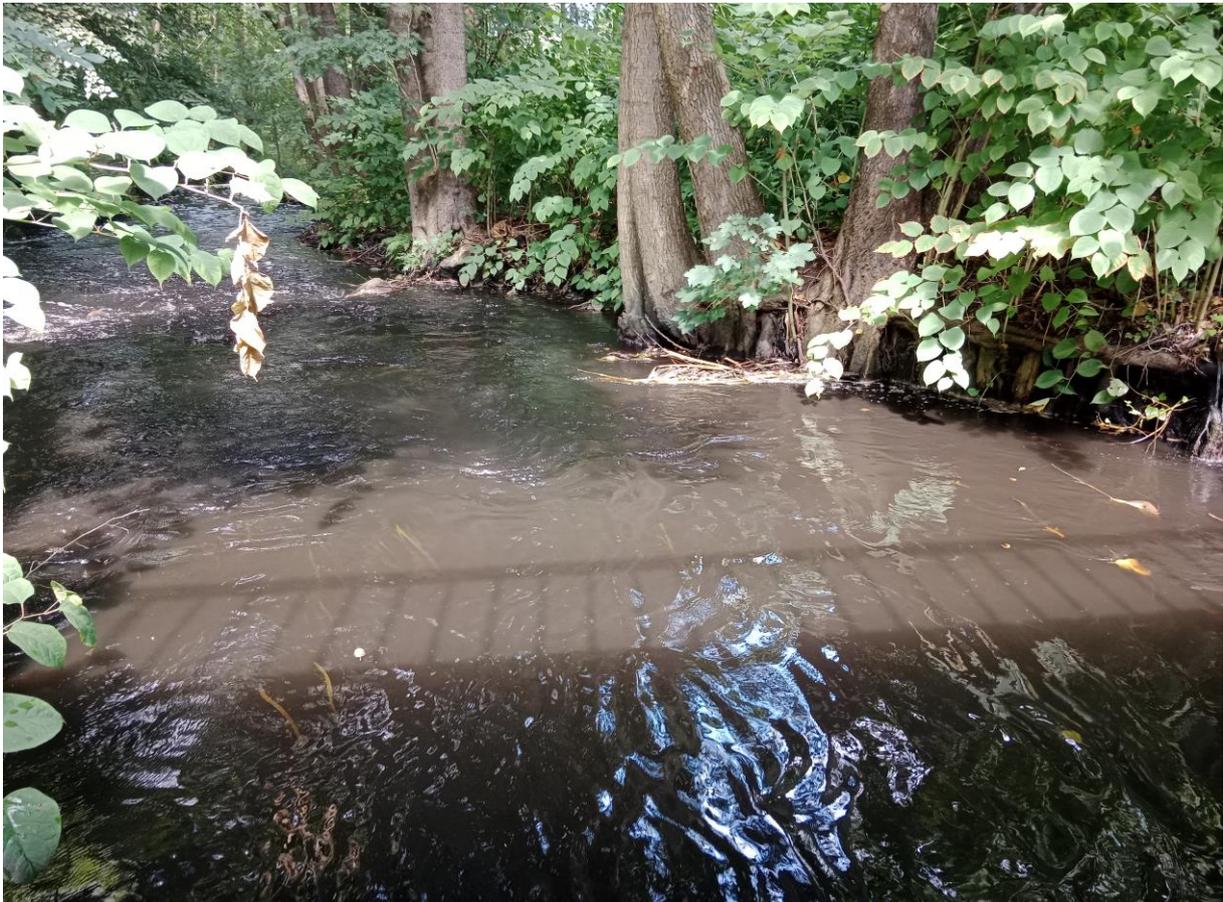
Abb. 7: Der gesamte Verlauf der Bade war am 15.8.2023 und noch Tage später von stark fauligem Gestank und einer massiven schwarz-braunen Trübung geprägt; der ermittelte Sauerstoff-Tiefstwert lag hier in Badenstedt bei tödlichen 0,004 mg/l O₂ (Foto: Ralf Gerken / AVN).

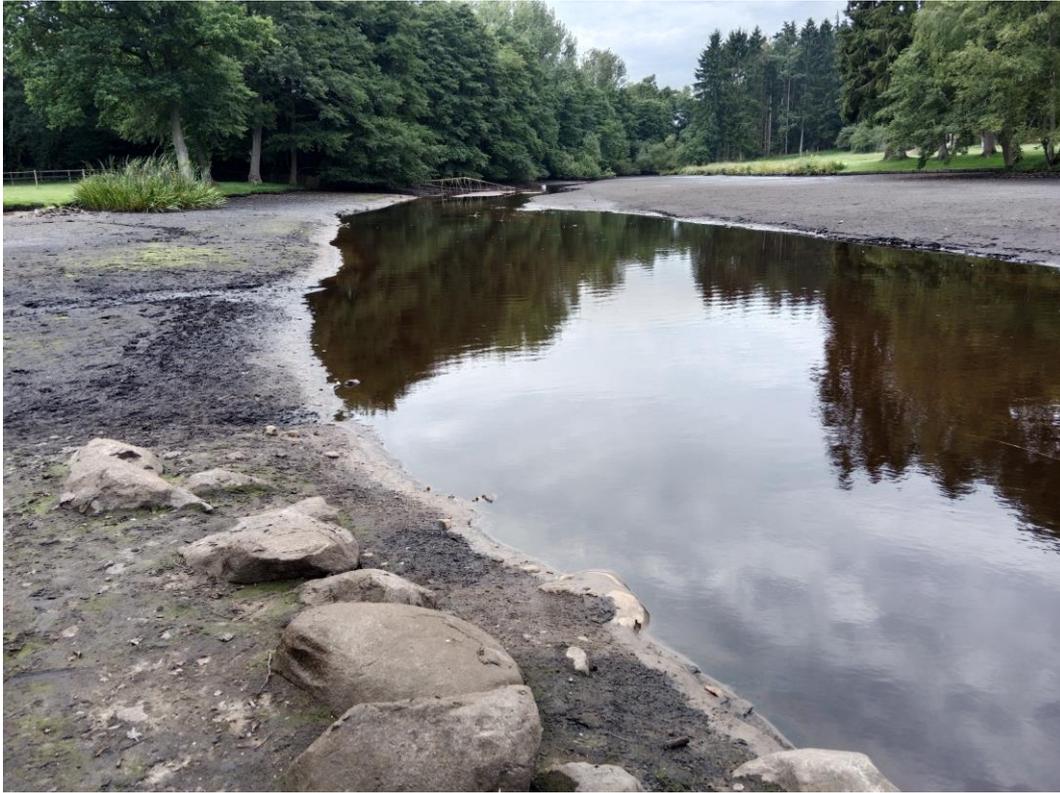
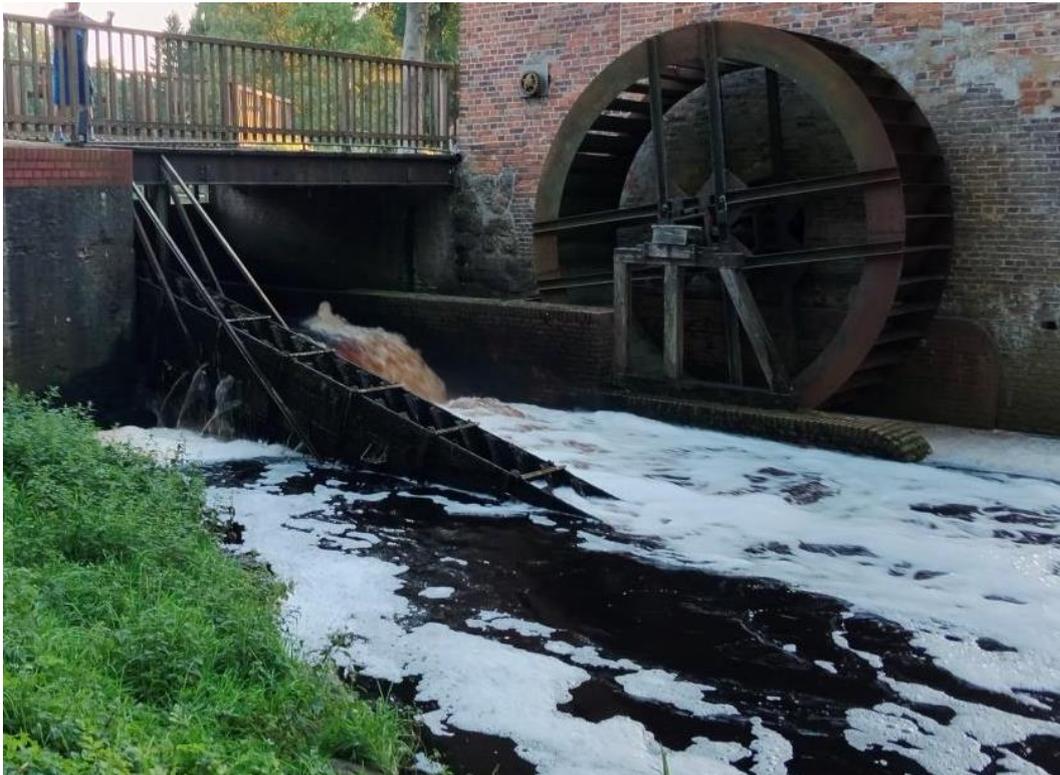
Abb. 8-9: Durch den Wehrüberfall in Bademühlen (unteres Bild) wurde nach 10 km Lauflänge wieder viel Sauerstoff in die Bade eingetragen und der Unterlauf der Bade auf einer Länge von ca. 3,2 km wahrscheinlich von größeren Fischsterben bewahrt. Der Stauteich (oberes Bild) wurde auf Anregung der Wasserbehörde am 15.8.2023 abgelassen, um die Belastung aus der oberen Bade schneller abzuführen (Fotos: Ralf Gerken / AVN).

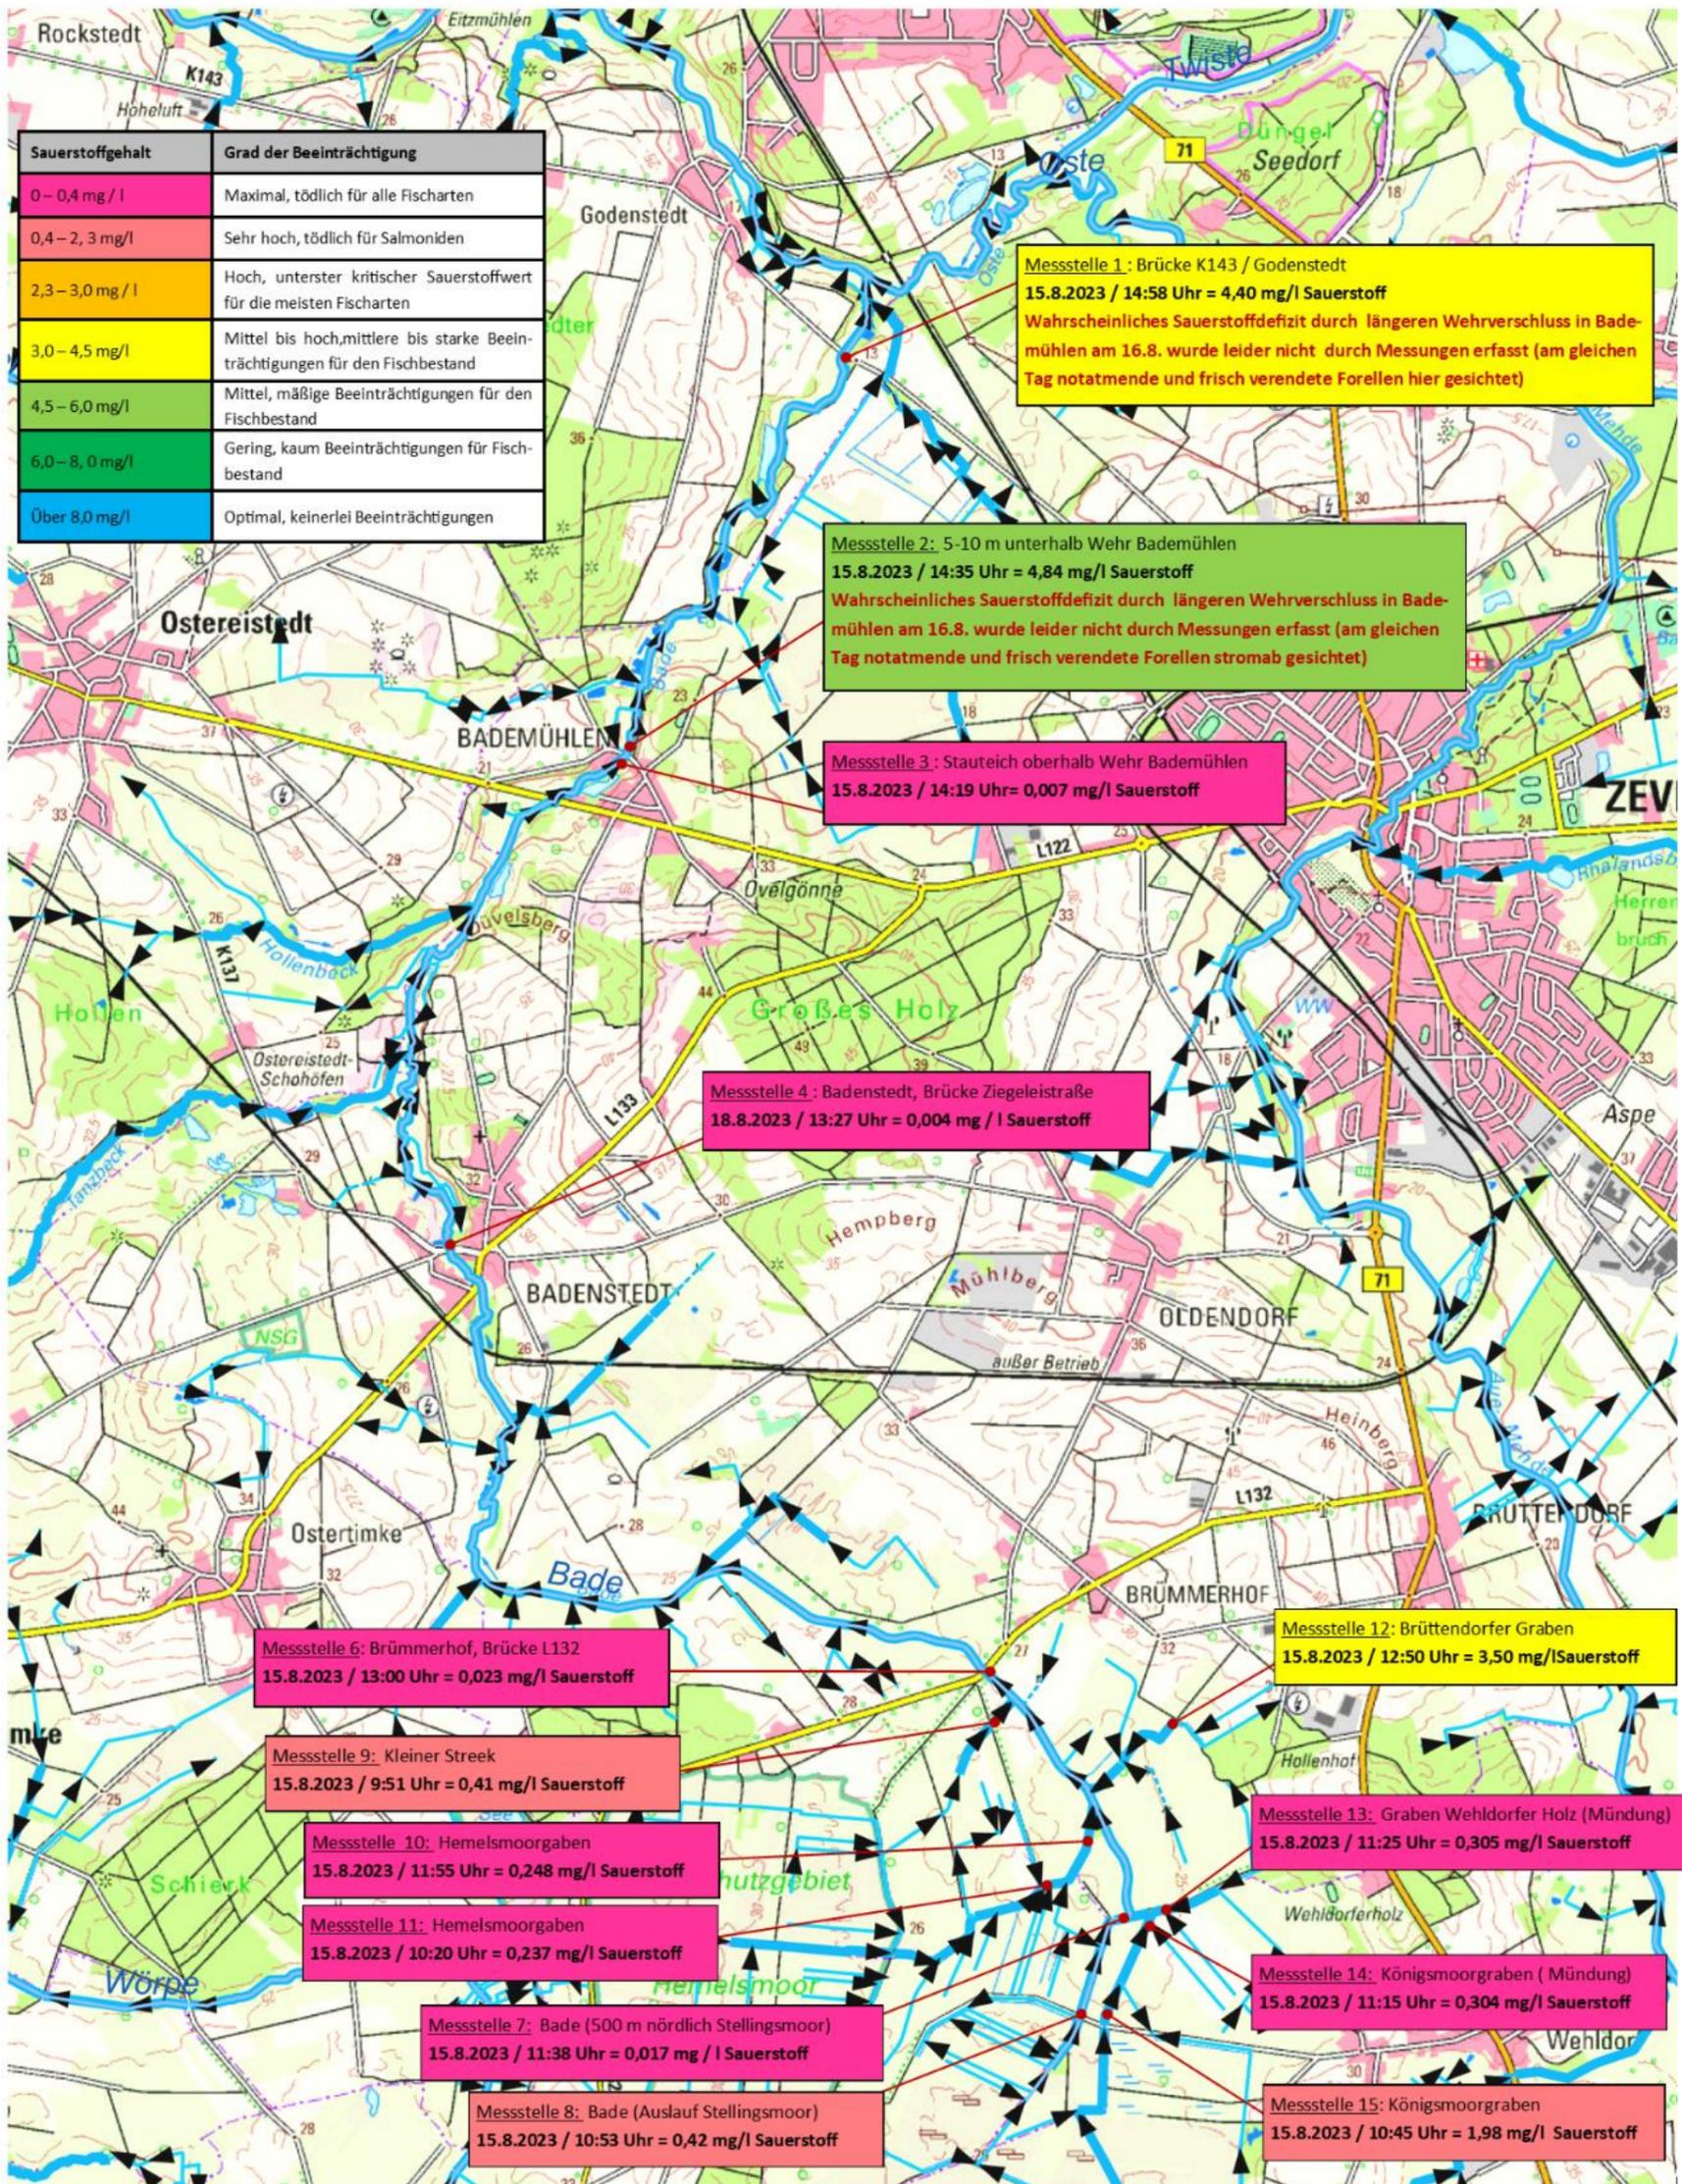
Abb. 10: Sauerstoff-Messwerte Bade vom 14.-19.8.2023 (Kartengrundlage: Auszug aus den Geodaten des Landesamtes für Geoinformation und Landesvermessung Niedersachsen)

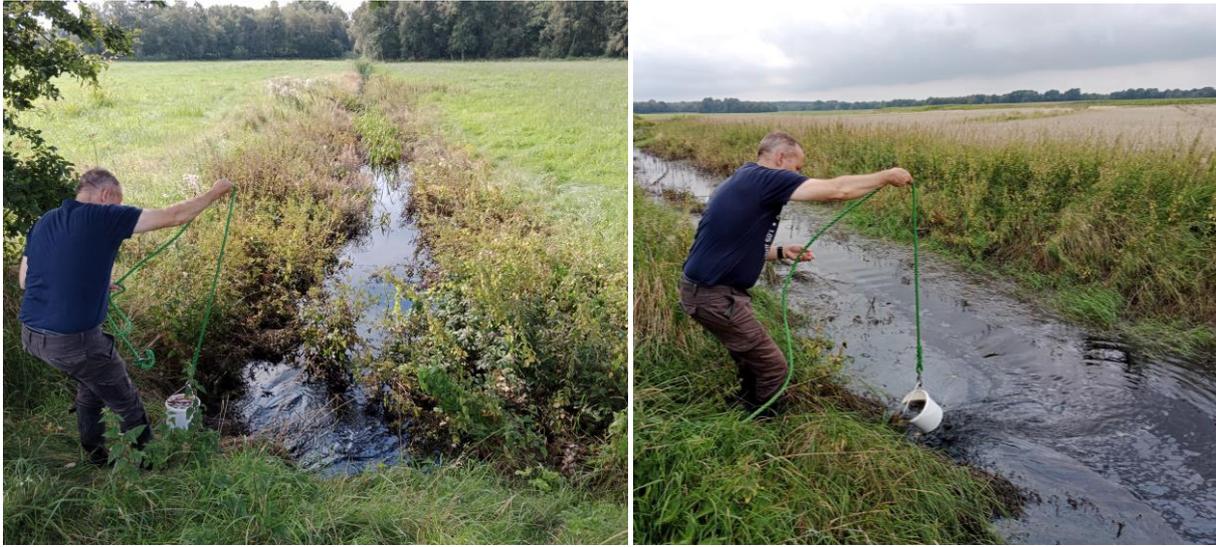
Abb. 17-18: Zwischen dem Auslauf aus dem Stellingsmoor (links) und dem nur 300 m stromab liegenden Abschnitt (rechts) sank der Sauerstoffgehalt der Bade am 15.8.2023 schlagartig von 0,420 mg/l auf 0,017 mg/l O₂ ab. Gleichzeitig färbte sich das Wasser von hellbraun-klar auf tiefschwarz (Fotos: Ralf Gerken / AVN).

Bei einer kleinräumigen Betrachtung wird auch deutlich, dass die Verunreinigung der Bade nicht maßgeblich aus dem Abfluss des Stellingsmoores resultiert, wie es zunächst von der Wasserbehörde des Landkreises vermutet wurde. Die Messwerte am 15.8.2023 zeigen deutlich, dass es im Bereich einer großflächig überschwemmten Grünlandfläche nördlich (=stromab) des Stellingsmoores einen rapiden Abfall der Sauerstoffwerte der Bade von 0,420 mg/l auf 0,017 mg/l O₂ gab.

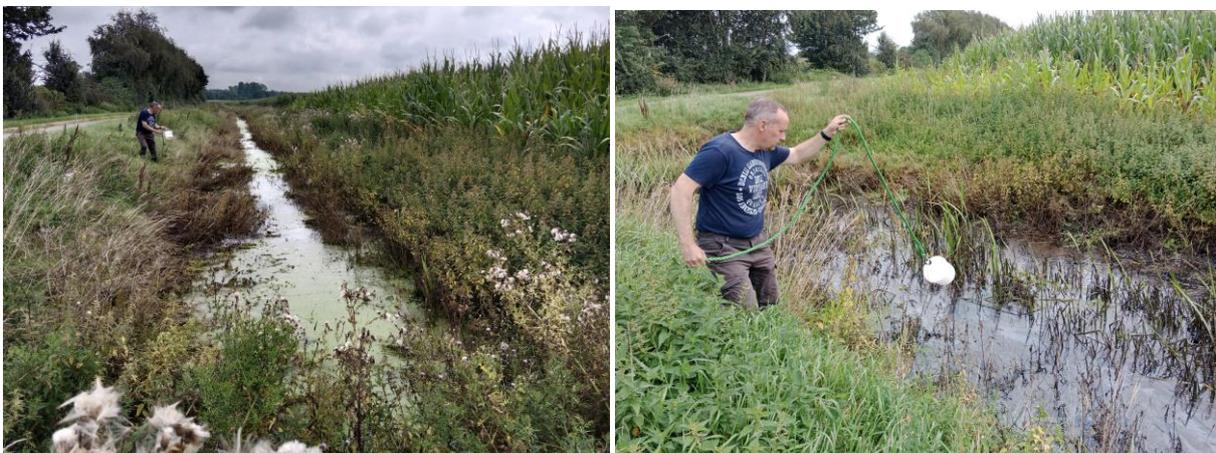
Abb. 19-20: Auch der Graben Wehldorfer Holz und der Königsmoorgaben zeigten im Oberlauf der Bade extrem schlechte Sauerstoffwerte (Fotos: Ralf Gerken / AVN).

Auch in den Seitengräben am Oberlauf der Bade, wie dem *Königsmoorgaben*, dem *Hemelsmoorgraben* und dem *Graben Wehldorfer Holz* zeigte sich eine extrem schlechte Sauerstoffversorgung. Wie die Messungen hier zeigten, stammte die Belastung nicht aus dem Oberlauf der Gräben, sondern aus dem Abfluss der hier überschwemmten Grünland- und Ackerflächen.

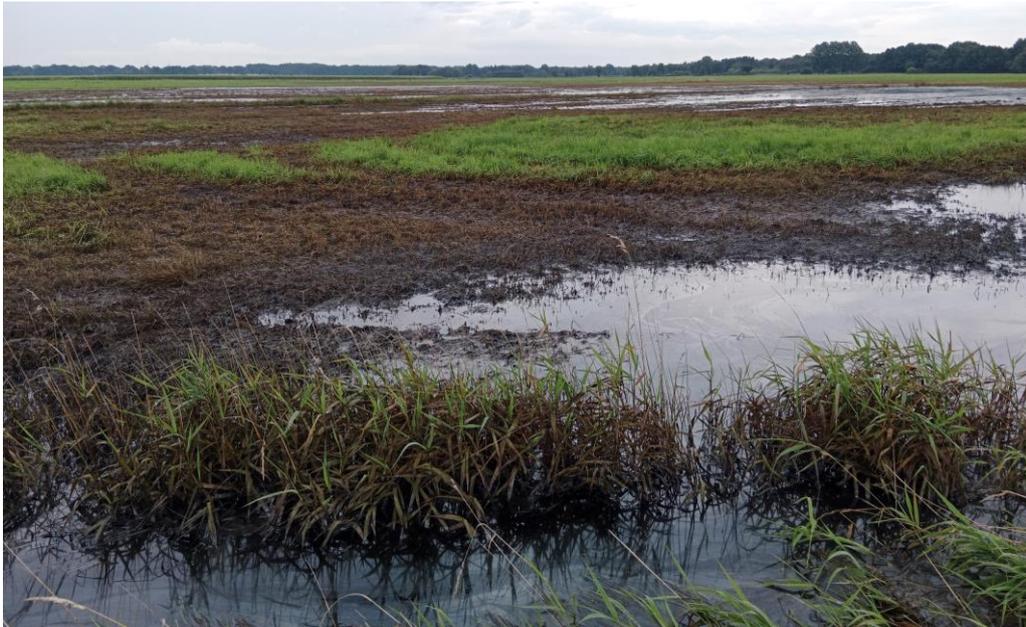
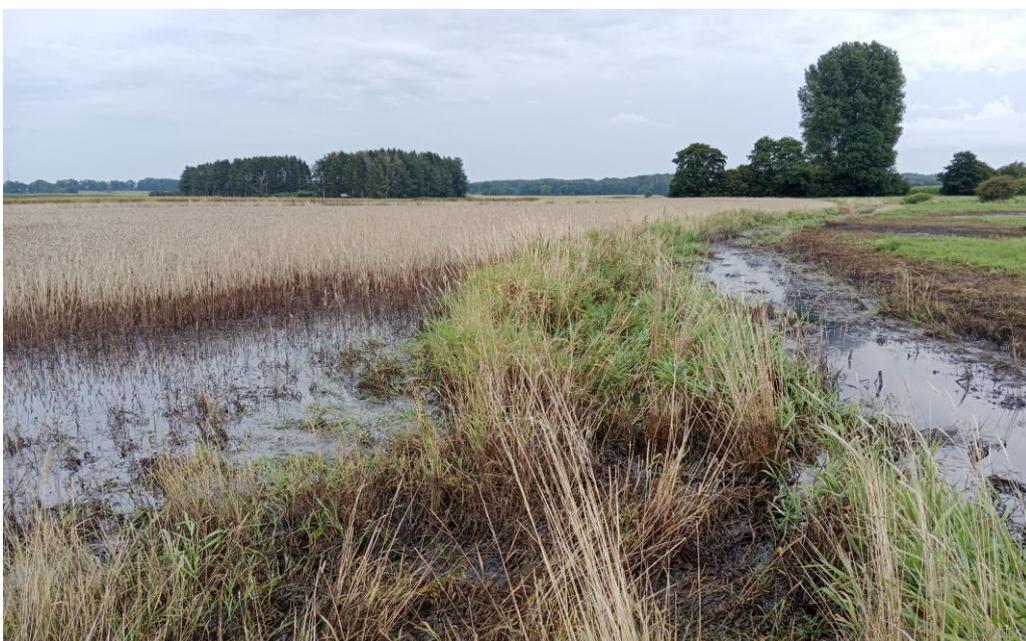
Abb. 21-22: Auf einer großflächig überschwemmten Niederungsfläche nördlich des Stellingsmoores kam es v.a. auf dem Intensivgrünland zu erheblichen Fäulnis- und Vergärungsprozessen. Das verunreinigte Wasser floss von hier ab und führte zu der massiven Verunreinigung der Bade auf über 10 km Länge (Foto 15.8.23, R. Gerken / AVN).

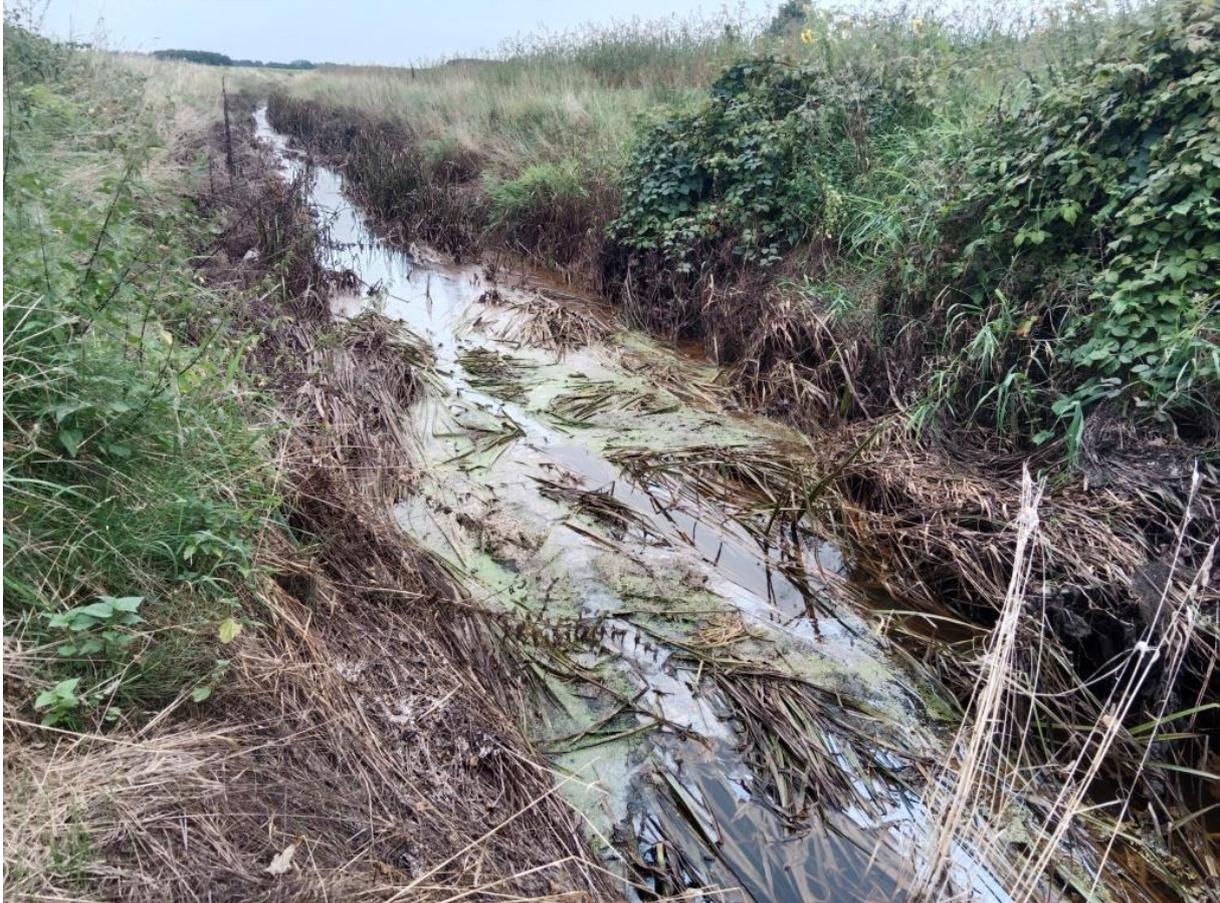
Infolge der hohen Wasserstände war auch die Vegetation im Gewässer und an den Ufern der Bade über einen längeren Zeitraum überflutet. Auffällig war, dass die Blattmasse des hier vielfach dominierenden Igelkolbens (*Sparganium erectum*) abstarb und sich braun verfärbte. Andere Pflanzen des Schilfröhrichts (Schilfrohr - *Phragmites australis*, Rohrkolben - *Typha spec.*) schienen dagegen überflutungsresistenter zu sein und zeigten keine größeren Schäden.

Abb. 23: Oberlauf der Bade bei Brümmerhof / Brücke L332 am 24.8.2023 mit infolge der anhaltenden Überflutung abgestorbenen Vegetation, v. a. Igelkolben (Foto: Ralf Gerken / AVN).

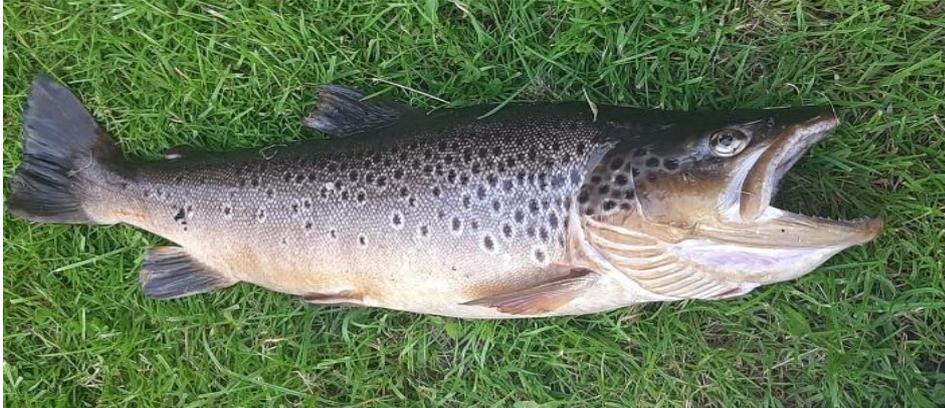
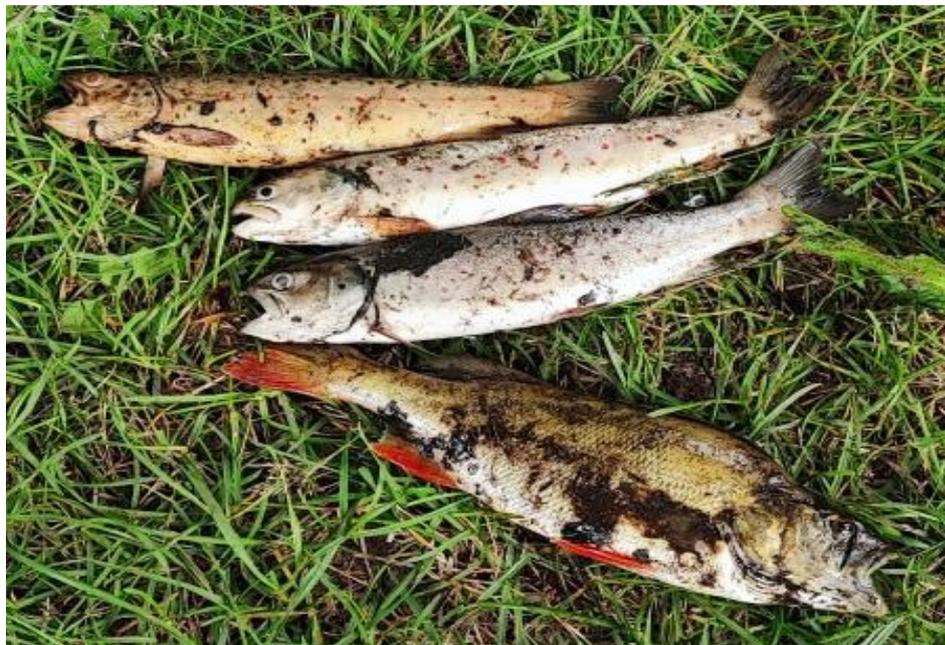
In der Bade wurden vor allem vom 14.-15.8.2023 und hier insbesondere allem im Bereich des Stauteiches in Bademühlen in erheblicher Menge tote Fische gefunden. Der Angelverein Badenstedt hat hier vor allem verendete Bachforellen (*Salmo trutta f. fario*) in unterschiedlichsten Größen, Flussbarsche (*Perca fluviatilis*), Dreistachelige Stichlinge (*Gasterosteus aculeatus*) und Aale (*Anguilla anguilla*) geborgen. Oberflächennah waren ab dem 14.8.2023 über mehrere Tage Tausende notatmende und sterbende Jung- und Kleinfische [insb. Stichlinge, Gründlinge (*Gobio gobio*), Bitterlinge (*Rhodeus amarus*)] vor dem Wehr in Bademühlen zu sehen. Im Bereich eines noch sauerstoffhaltigen Teichzulaufes sammelten sich hier zeitweise Hunderte von notatmenden Fischen.

Abb. 24-25: Vor allem im Bereich des Stauteiches in Bademühlen wurden ab dem 14.8.2023 größere Mengen toter Fische gefunden (Fotos: Angelverein Bademühlen-Badenstedt), hier; Bachforellen, Flussbarsch

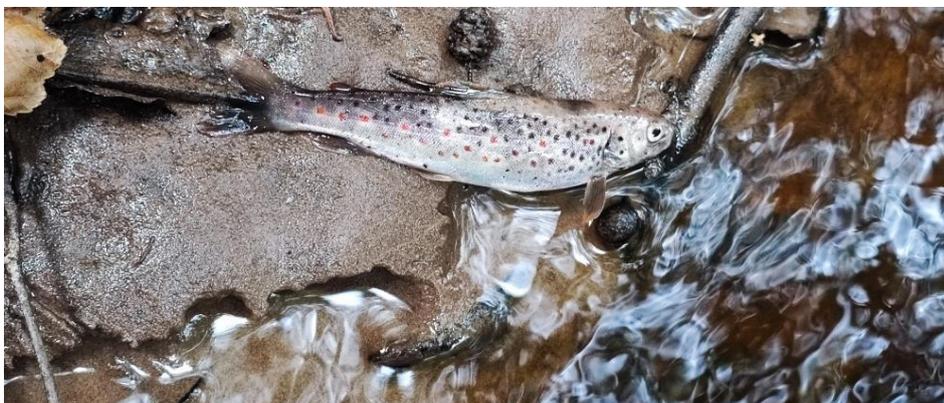
Abb. 26: Vor allem im Unterlauf der Bade wurden zahlreiche tote, meist juvenile Bach-/Meerforellen gefunden (Foto: Angelverein Bademühlen-Badenstedt).

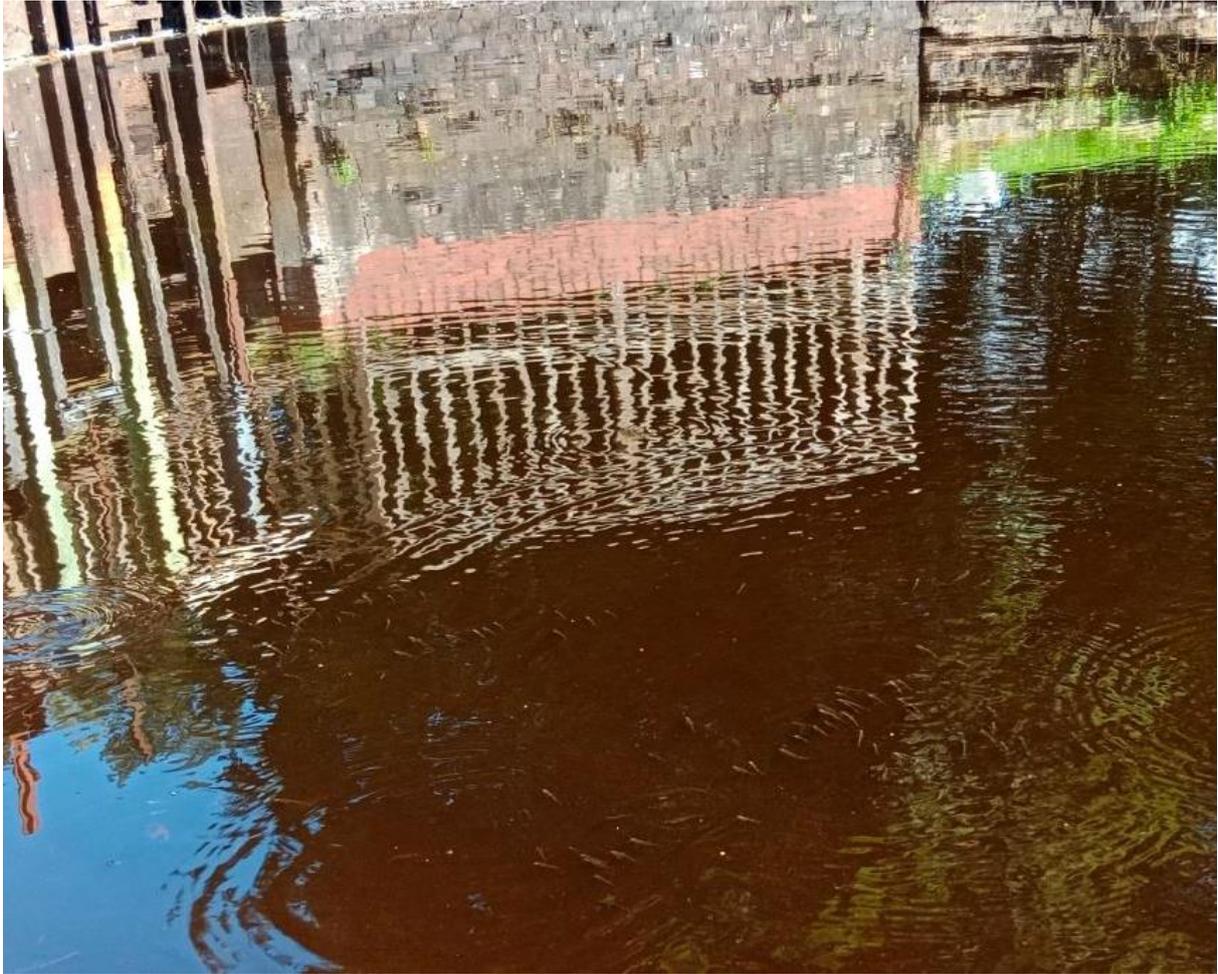
Abb. 27-29: Ab dem 14.8.2023 konnten am Wehr in Bademühlen tausende notatmende und sterbende Fische beobachtet und teilweise geborgen werden (Fotos: Ralf Gerken / AVN).

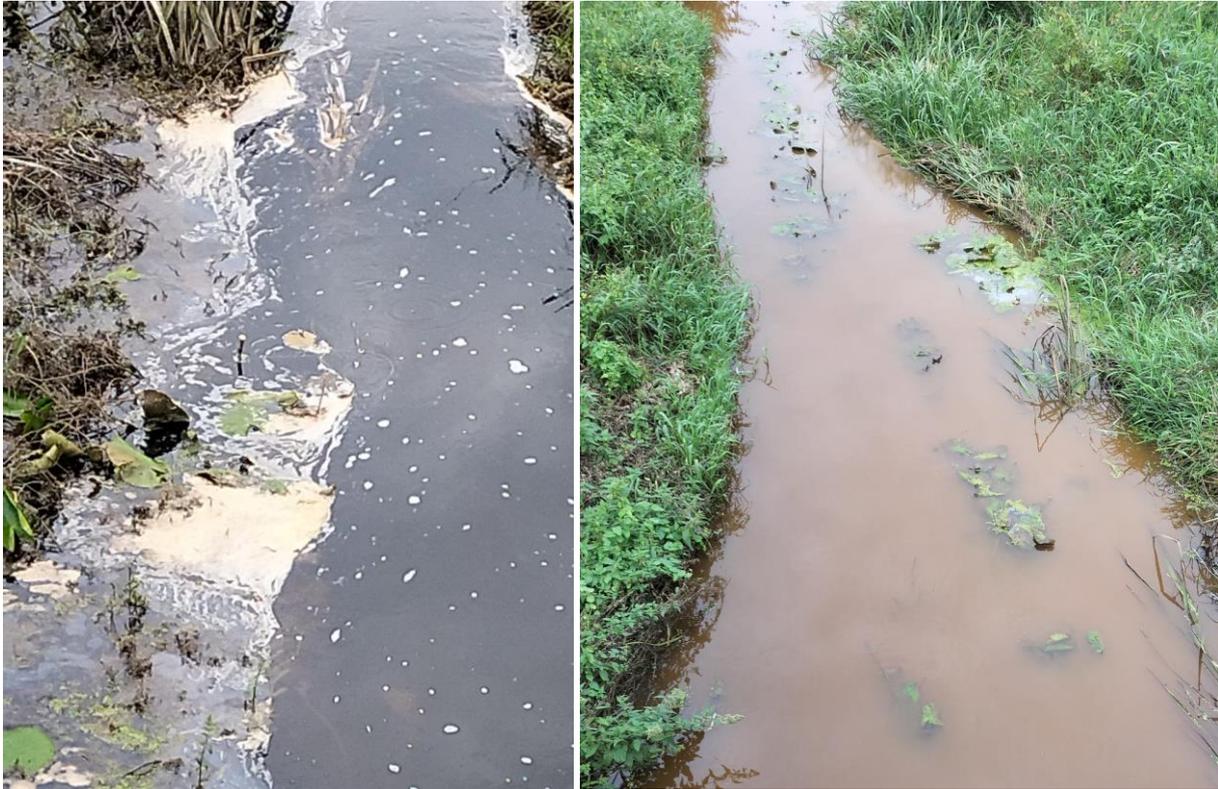
Abb. 33-34: Auch die Aue-Mehde war unterhalb des Einlaufs des Abbendorfer Kanal stark getrübt und von Huminstofffilmen überzogen. Bei Wehldorf kam eine plötzlich auftretende starke Verockerung hinzu (Fotos: Florian Präger, ASV Zeven)

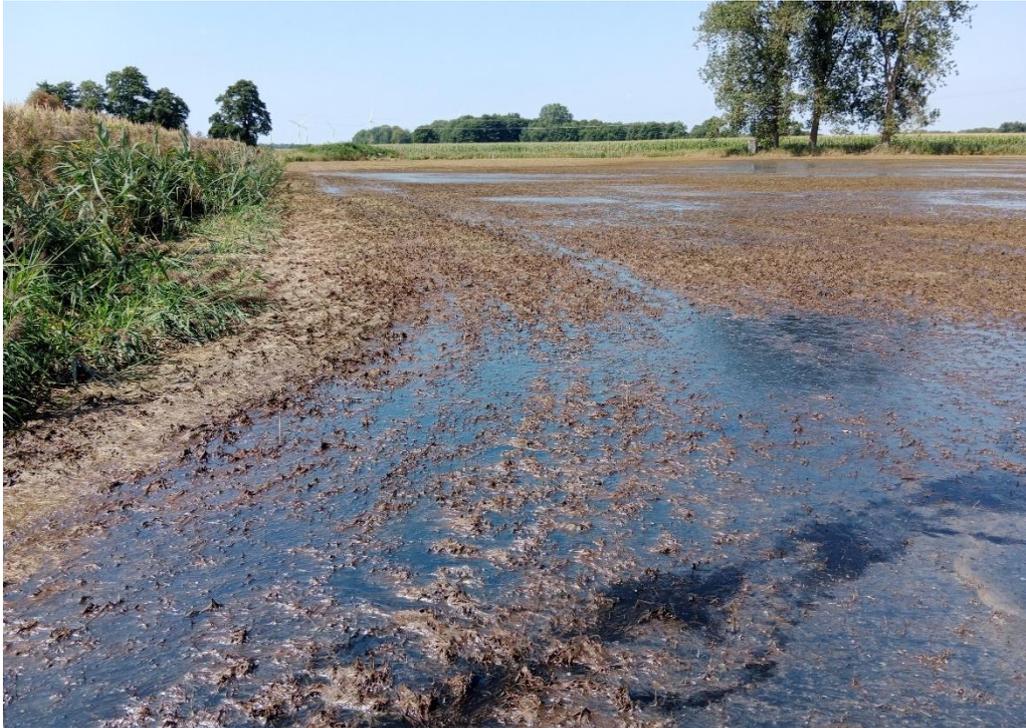
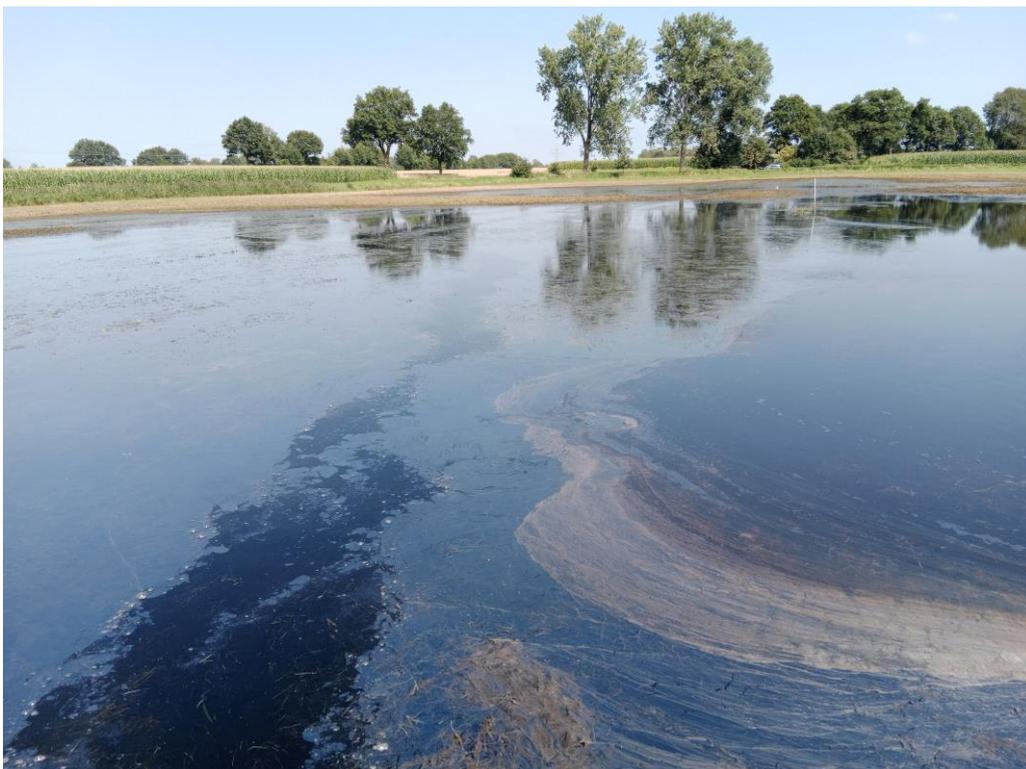
Abb. 35-36: Eine auf ca. 5 ha überschwemmte Intensivgrünlandfläche am Unterlauf des Abbendorfer Kanal zwischen Hatzte und Wittkopsbostel konnte als wahrscheinliche Hauptursache für die massive Gewässerverunreinigung der Aue-Mehde identifiziert werden. Mehrere Tausend Kubikmeter schwarzes, fauliges Wasser standen hier über Tage und flossen über Gräben in den Kanal und die Aue-Mehde. Hier wurde ein Sauerstoffgehalt von 0,014 mg/l sowie ein CSB-Wert von 2.100 mg/l ermittelt. Das entspricht dem 3 bis 5-fachen des Wertes, wie er für ungeklärte häusliche Abwässer typisch ist (18.8.2023) (Fotos: Ralf Gerken / AVN).

Die Menge des hier entstehenden extrem sauerstoffzehrenden Wassers mit einem extrem hohen CSB-Wert von 2.100 mg/l (!) wurde überschlägig auf mindestens 7.500 m³ geschätzt, das ungeklärt abfloss und die Aue-Mehde auf einer Länge von mindestens 12 km massiv verunreinigte.
