ANGLERVERBAND
NIEDERSACHSEN

Gewässerverunreinigungen und Fischsterben im Einzugsgebiet von Oste, Hamme und Aue in den Landkreisen Rotenburg (W.), Osterholz, Cuxhaven, Harburg und Stade im August 2023

- Abschlussbericht -

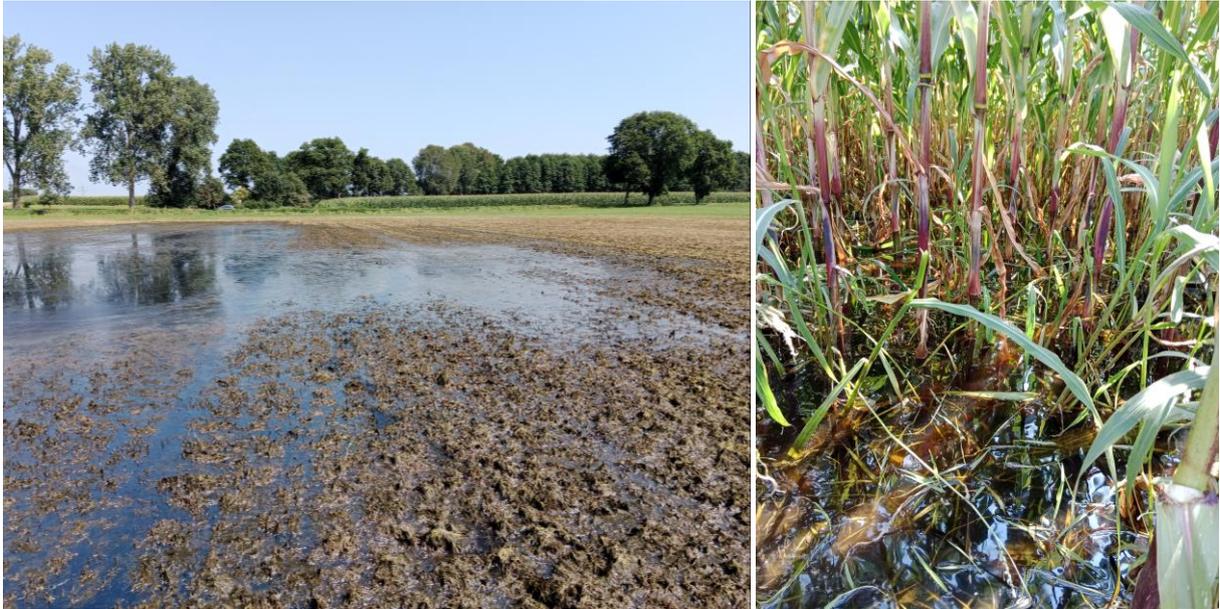
Abb. 37-38: Überschwemmtes Grünland mit abgestorbener Gras-Blattmasse und eine angrenzende, ebenfalls überschwemmte Maisfläche am Abbendorfer Kanal zwischen Hatzte und Wittkopsbostel am 18.8.2023 (Fotos: Ralf Gerken / AVN).

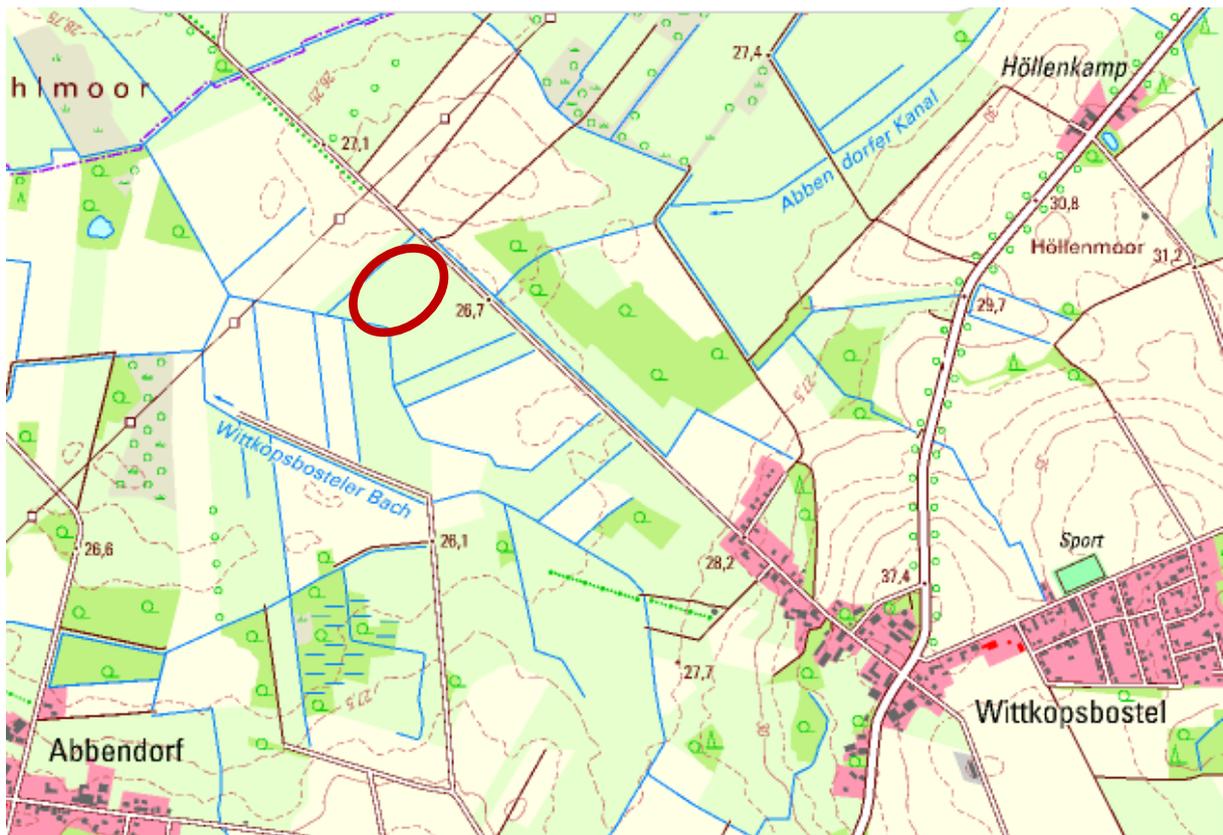
Abb. 39: Lage der mutmaßlich hauptsächlich für die Verunreinigung der Aue-Mehde verantwortlichen, überschwemmten Grünlandfläche zwischen Wittkopsbostel und Hatzte (Quelle: Auszug aus den Geodaten des Landesamtes für Geoinformation und Landesvermessung Niedersachsen).

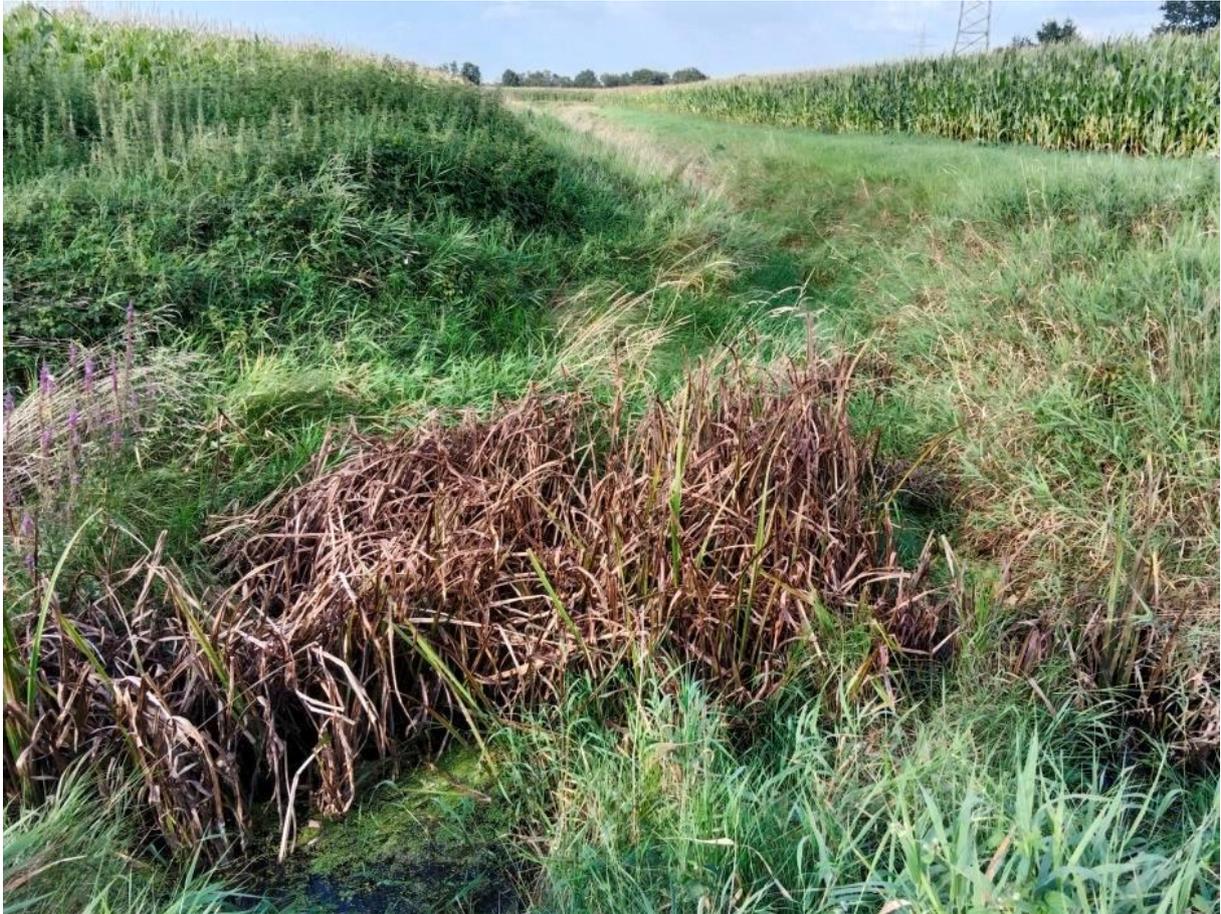
Abb. 40: Auch am Abbendorfer Kanal ist die Blattmasse des überstauten Igelkolben offenbar infolge der anhaltenden Überstauung fast überall abgestorben (20.8.2023) (Foto: Ralf Gerken / AVN).

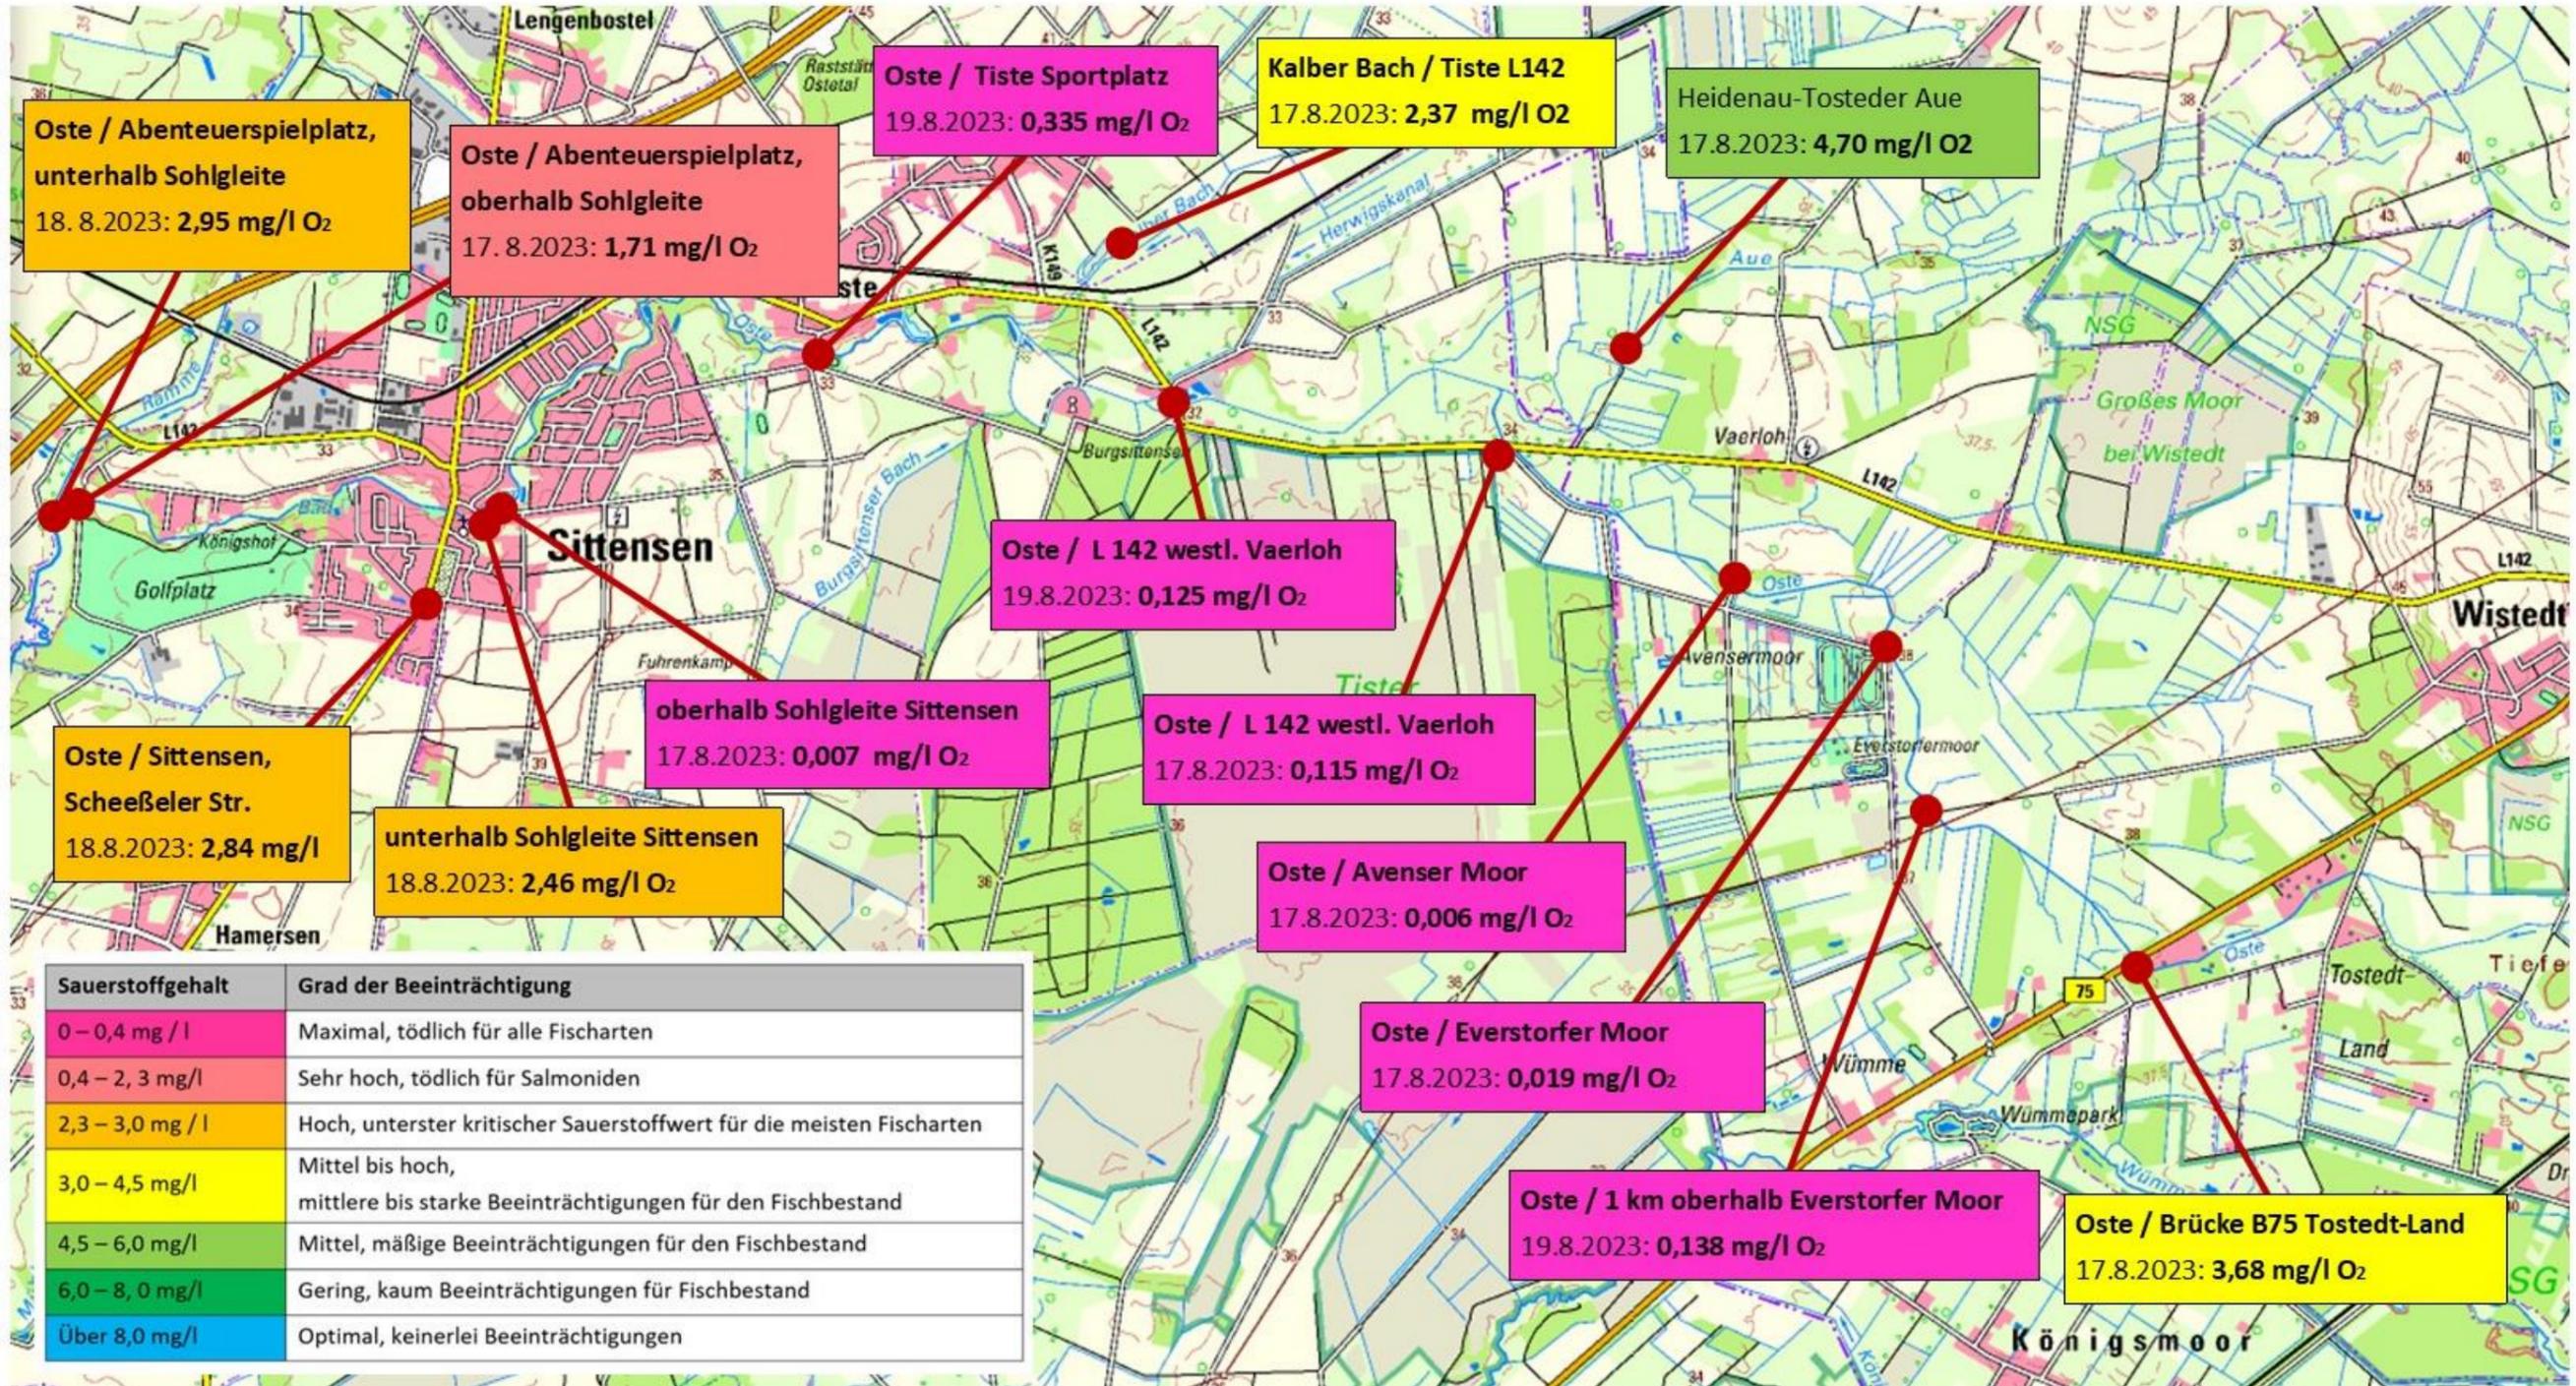
Abb. 41: Messwerte der oberen Oste vom 17.-19.8.2023 (Kartengrundlage: Auszug aus den Geodaten des Landesamtes für Geoinformation und Landesvermessung Niedersachsen)

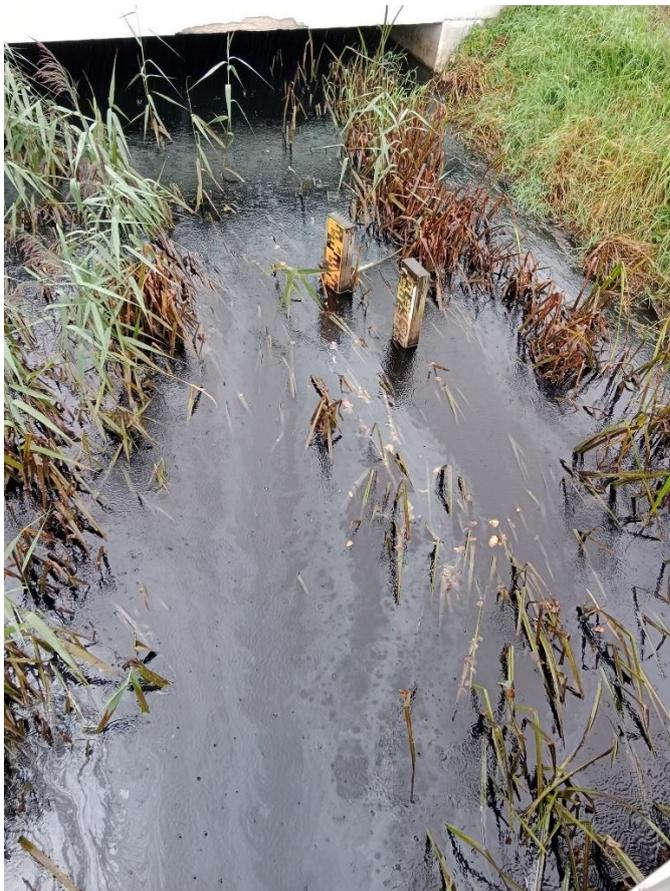
Abb. 45: Die obere Oste bei Vaerloh am 17.8.2023 - Schwarzes, fauliges Wasser mit deutlichen Huminstofffilmen und extrem niedrigen Sauerstoffwerten (Foto: Ralf Gerken / AVN).

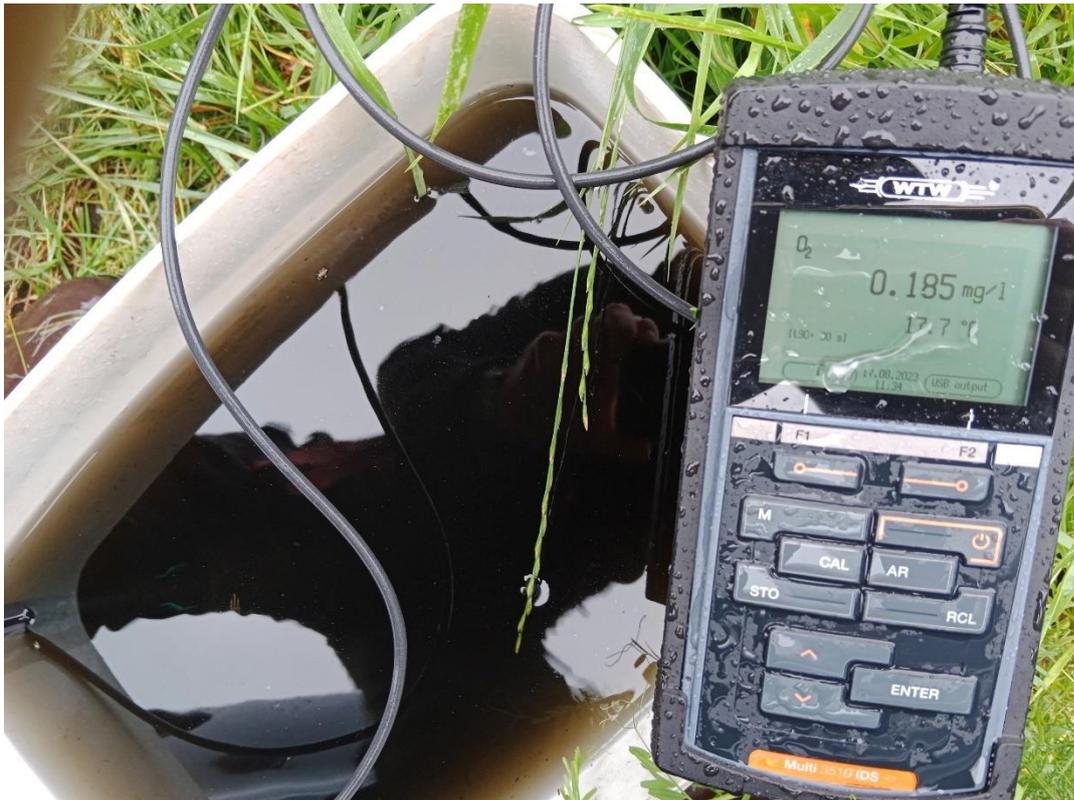
Abb. 46: Das Wasser der Oste war extrem schwarz verfärbt und tagelang fast sauerstofffrei (17.8.2023 bei Vaerloh, Foto: Ralf Gerken / AVN).

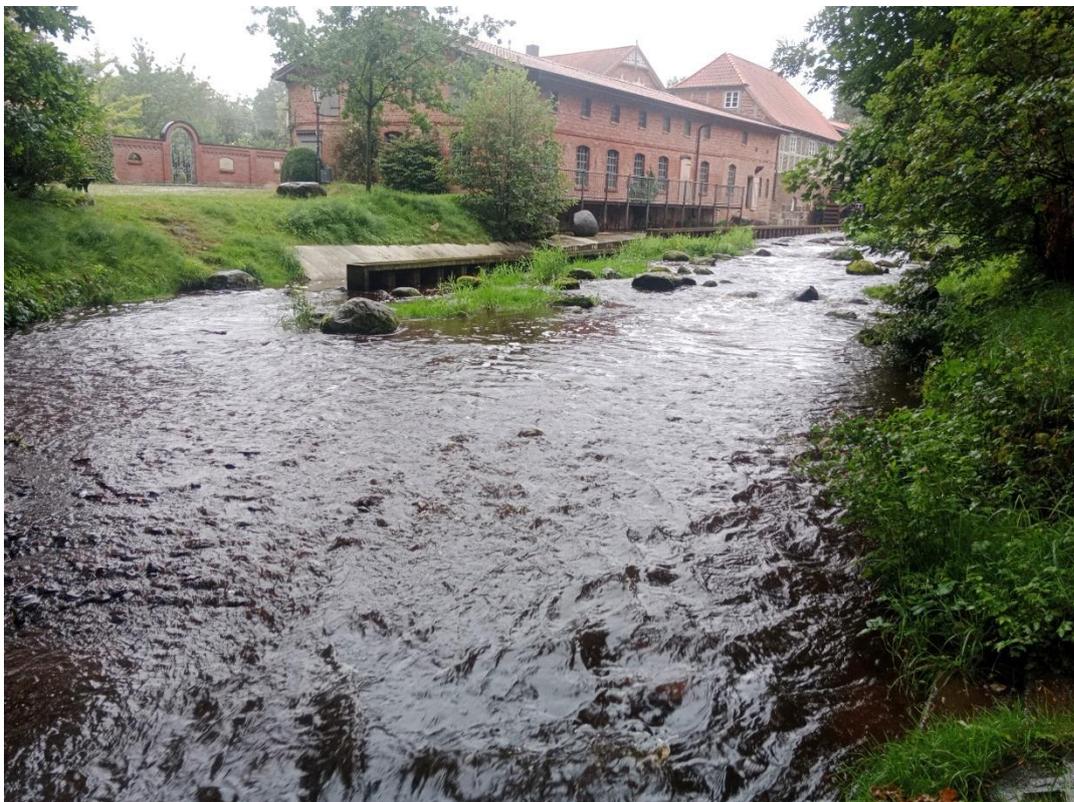
Abb. 47: Die Sohlgleite in Sittensen brachte eine deutliche Erhöhung der Sauerstoffgehaltes, der aber weiter stromab wieder auf für Salmoniden tödliche Werte fiel (17.8.2023, Foto: Ralf Gerken / AVN).

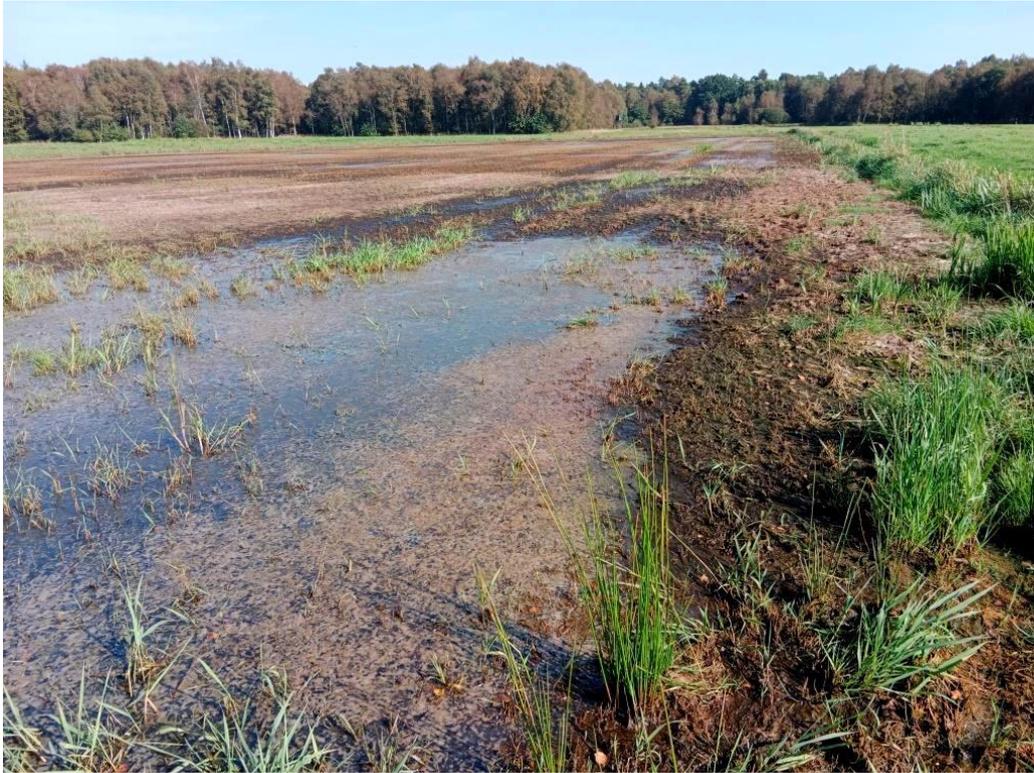
Abb. 48: Überschwemmte Grünlandfläche an der Oberen Oste bei Vaerloh mit großflächig abgestorbener Blattmasse (Foto: Ralf Gerken / AVN).

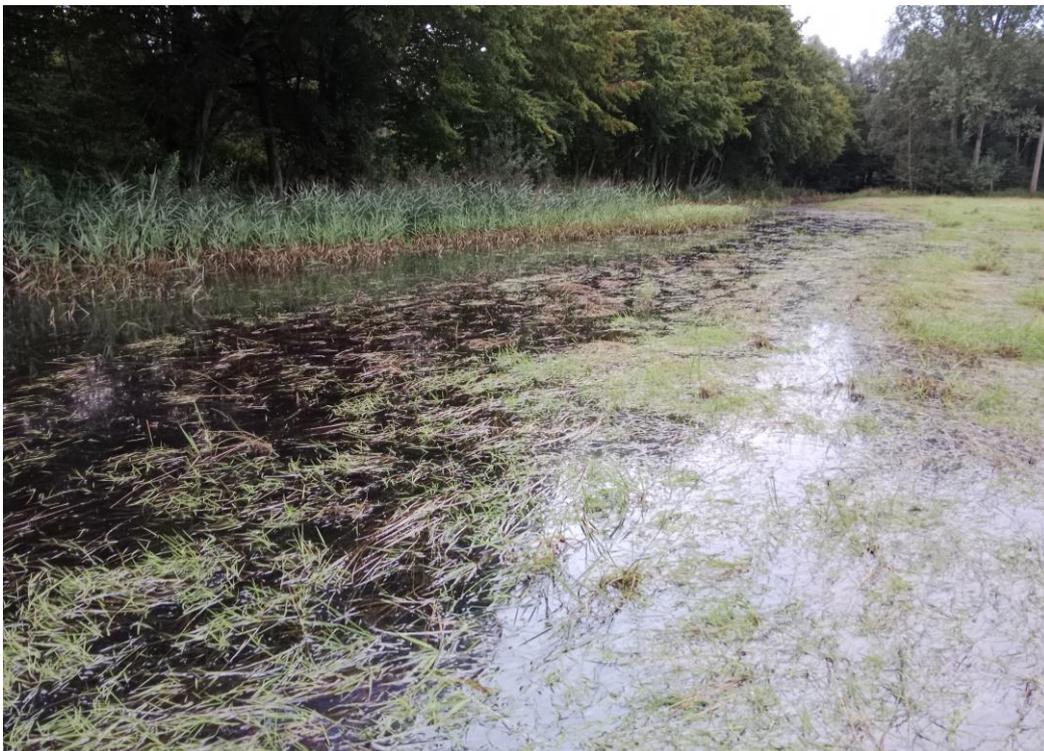
Abb. 49: Überschwemmte Grünlandfläche an der Oberen Oste bei Burg Sittensen; das verunreinigte Wasser auf dieser Fläche wies am 17.8.2023 einen Sauerstoffwert von 0,026 mg/l, einen CSB-Wert von 320 mg/l sowie einen BSB5-Wert von 140 mg/l auf; diese Werte ähneln denen ungeklärten häuslichen Abwassers (Foto: Ralf Gerken / AVN).

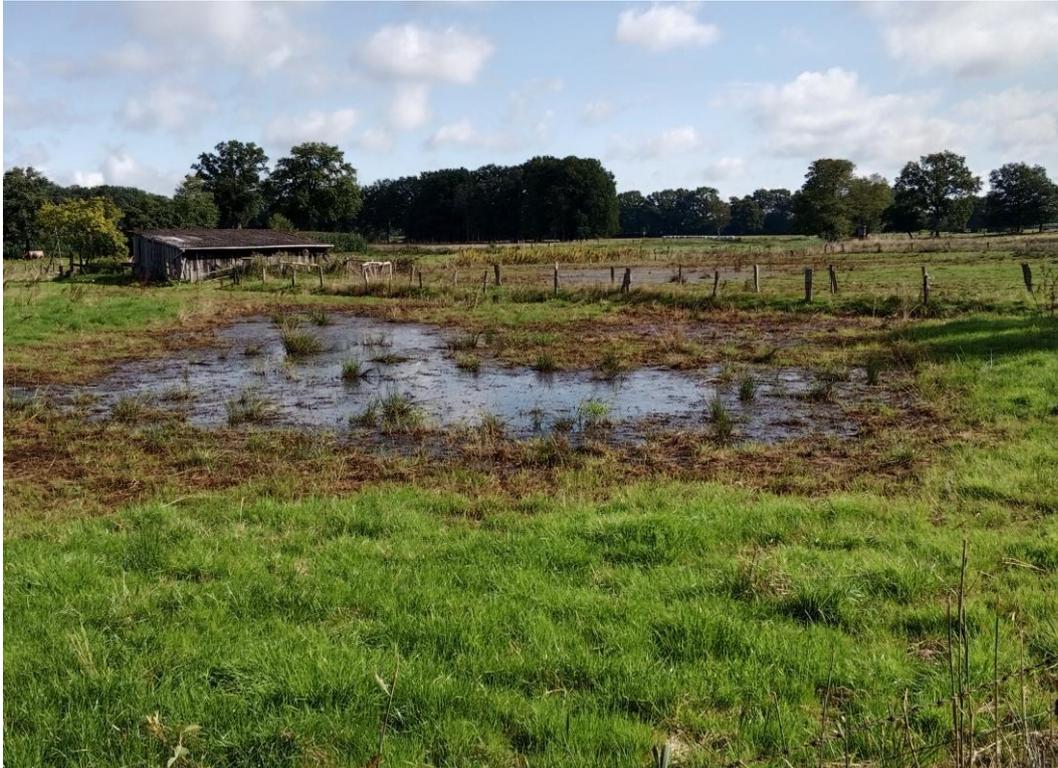
Abb. 50: Überschwemmte Grünlandfläche an der Oberen Oste in der Höhe des Tister Bauernmoors (23.8.2023) (Foto: Ralf Gerken / AVN).

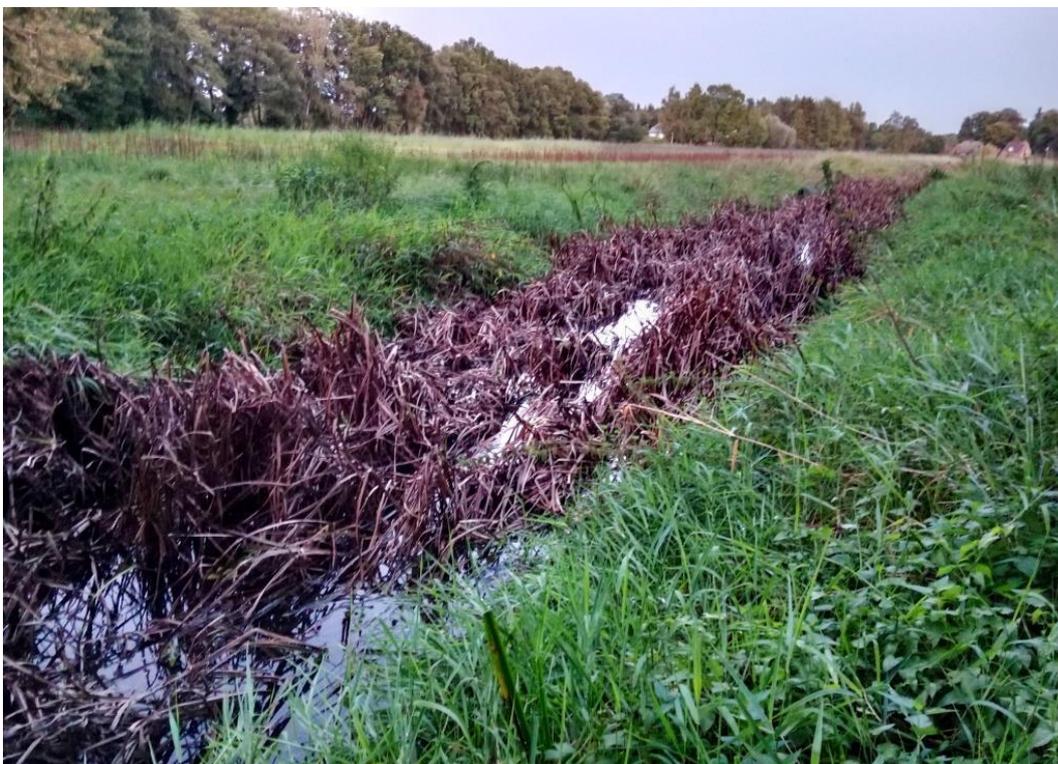
Abb. 51: An der oberen Oste (hier bei Burg Sittensen) war der Bachlauf fast komplett mit Igelkolben zugewachsen, dessen Blattmasse offenbar infolge des Hochwassers großflächig abgestorben ist. Unklar ist, ob das maßgeblich zur katastrophalen Sauerstoffzehrung beigetragen hat (19.9.2023) (Foto: Ralf Gerken / AVN).

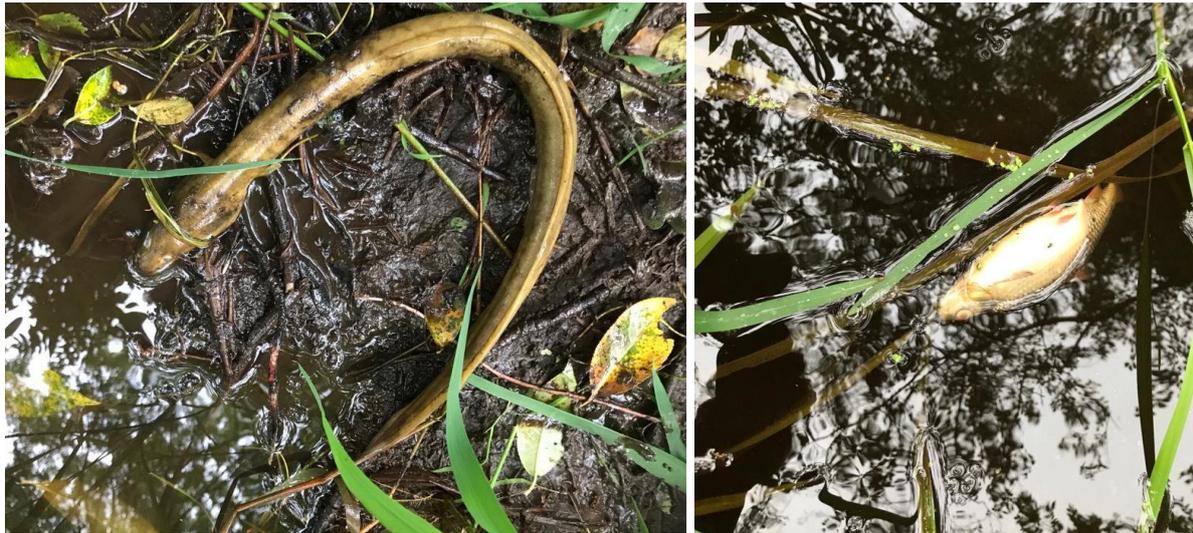
Abb. 52-53: In der oberen Oste wurden im trüben Wasser trotz katastrophaler Sauerstoffwerte nur wenige tote Fische gefunden, v.a. im Staubereich der Sohlgleite in Sittensen (hier Aal und Rotauge); Foto: Cord Gohde, SFV Sittensen.

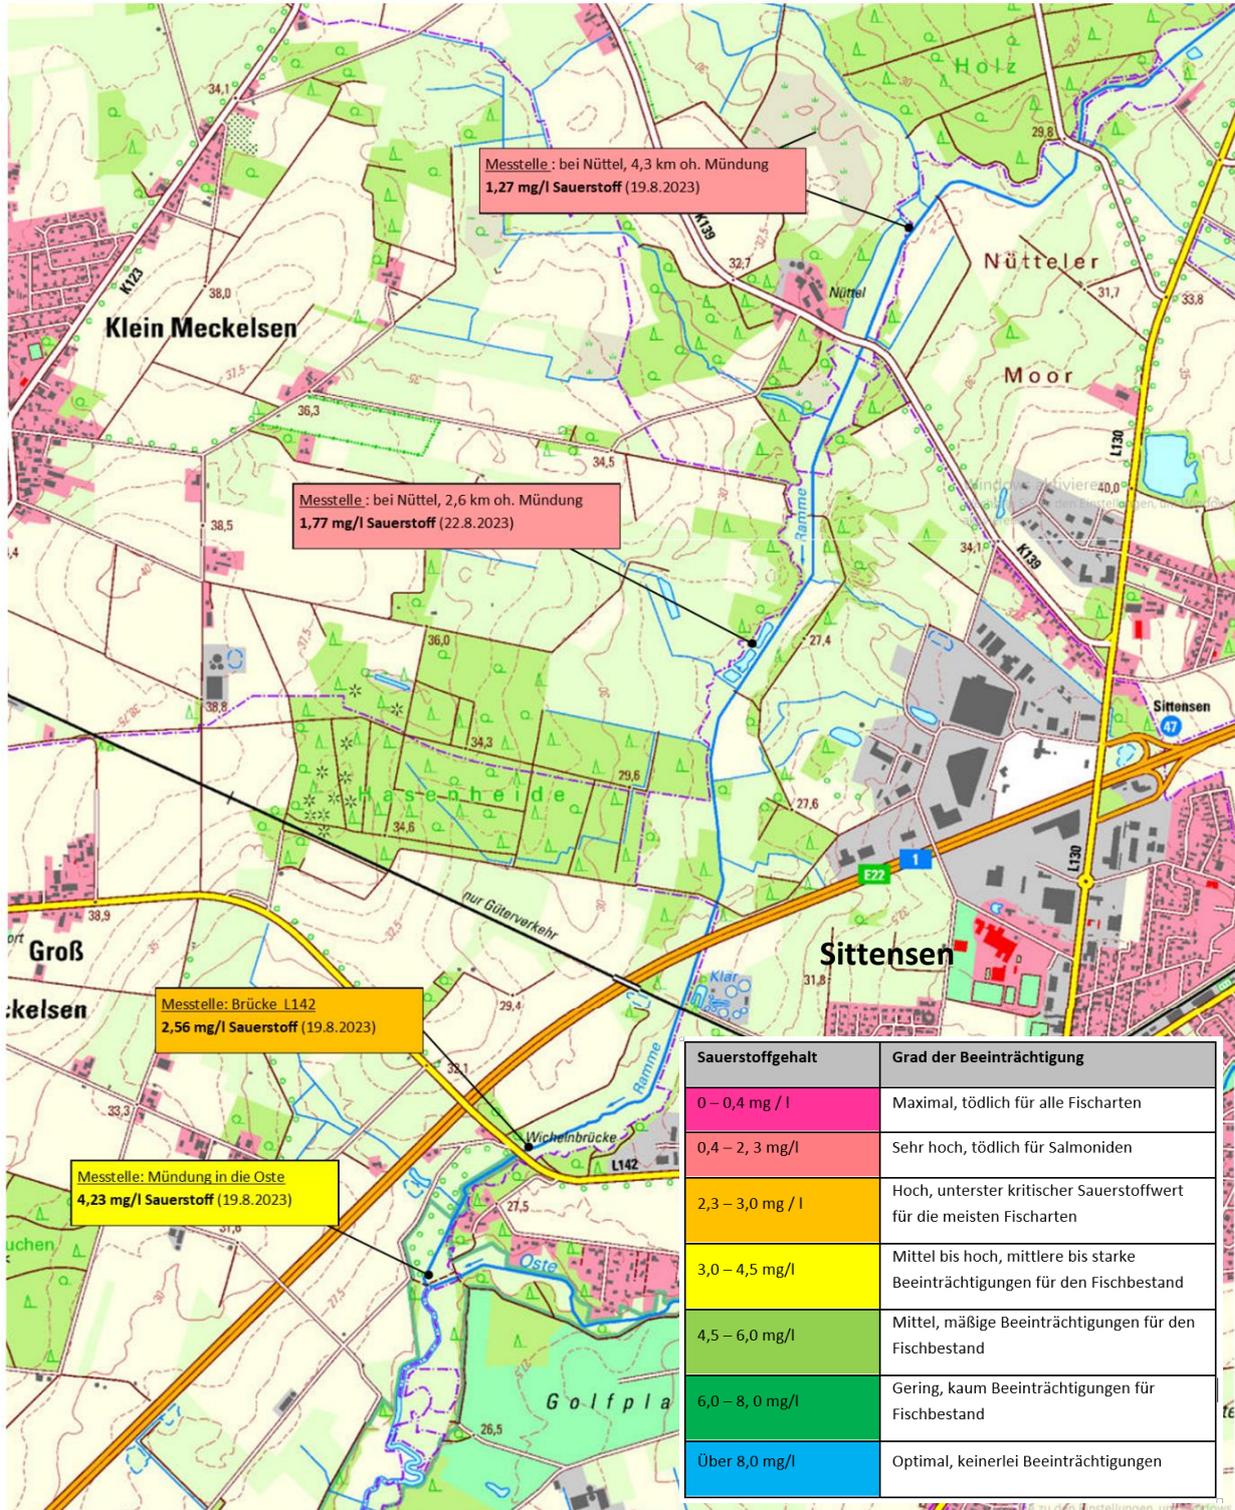
Abb. 54: Messwerte der Ramme vom 17.-22.8.2023 (tiefste Sauerstoffwerte) (Kartengrundlage: Auszug aus den Geodaten des Landesamtes für Geoinformation und Landesvermessung Niedersachsen)

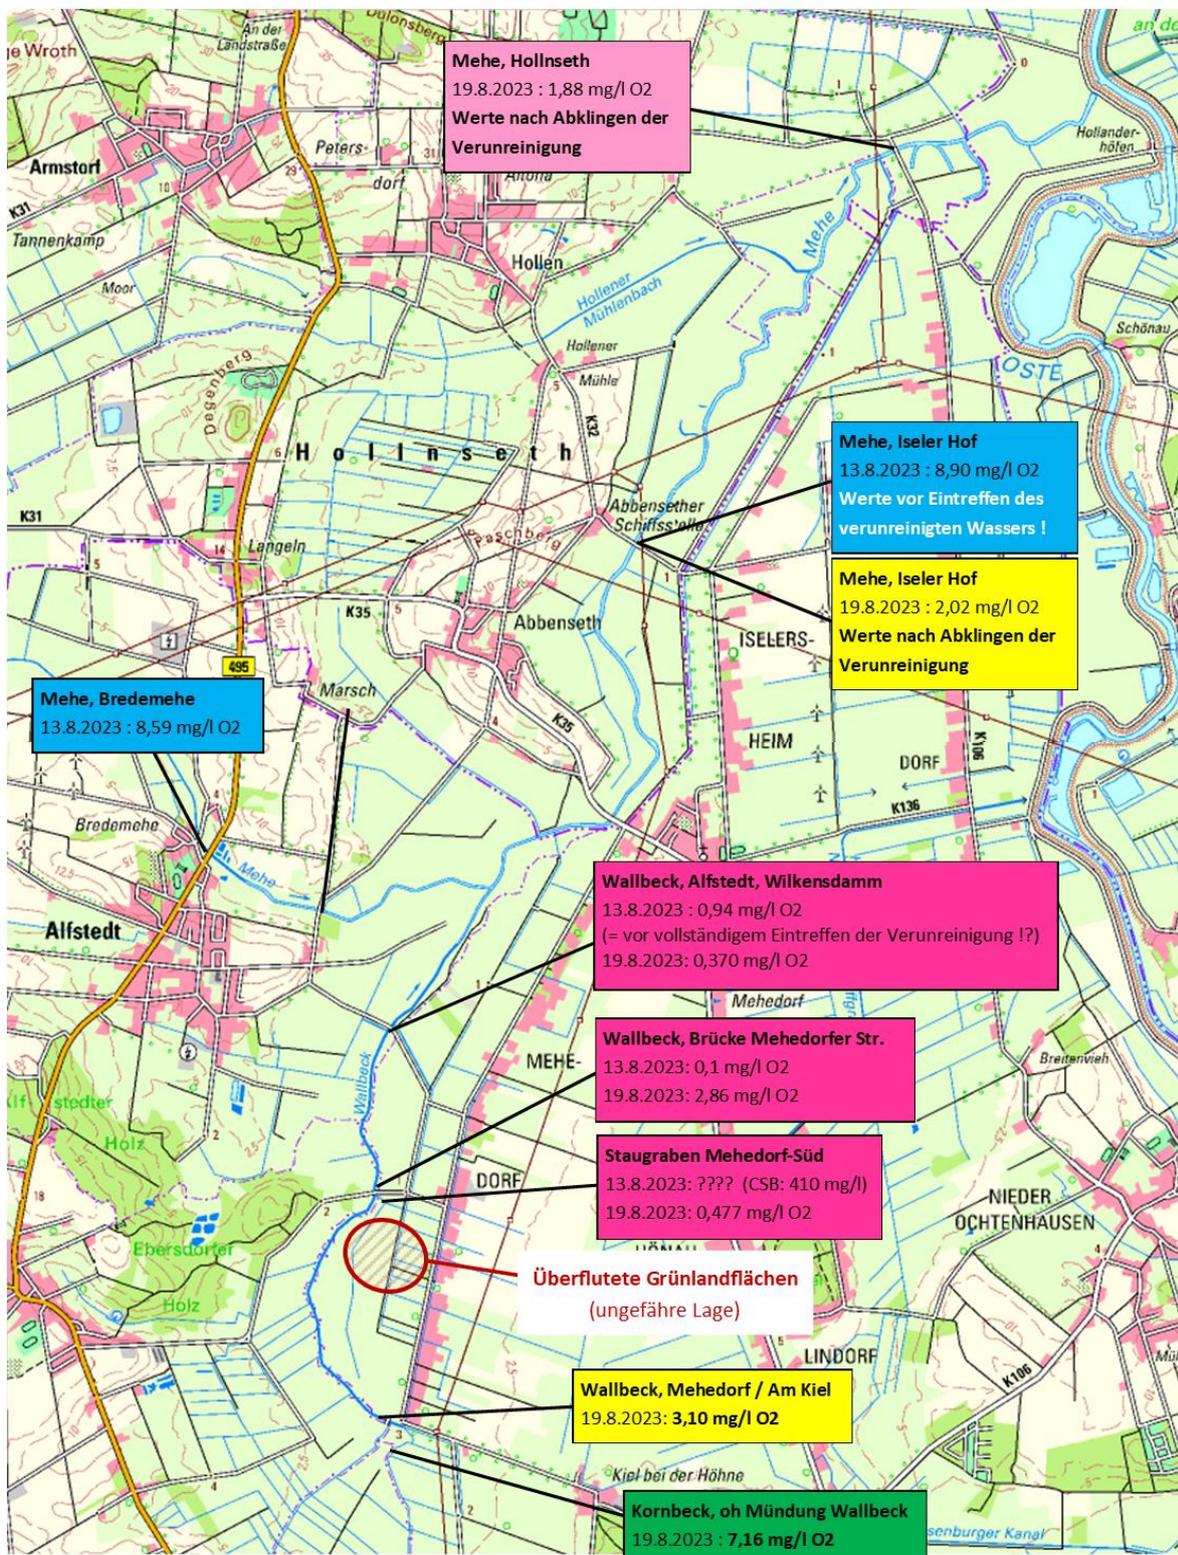
Abb. 59: Messwerte der Mehe, Wallbeck und Kornbeck am 13. und 19.8.2023 (Kartengrundlage: Auszug aus den Geodaten des Landesamtes für Geoinformation und Landesvermessung Niedersachsen)

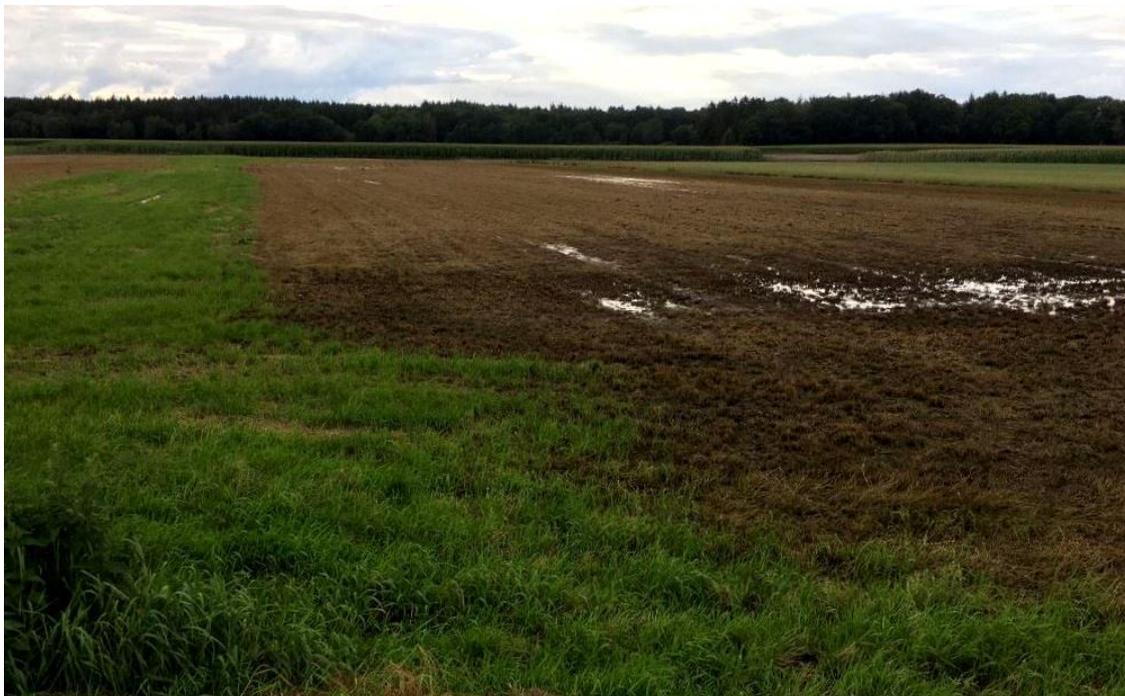
Abb. 61: Überschwemmte und zum Zeitpunkt des Fotos wieder trockengefallene Grünlandfläche bei Mehedorf mit verfauter und abgestorbener Grasnarbe (Foto: Angelverein Alfstedt, 14.8.2023). Von dieser Fläche wurden ab 13.8.2023 über das Pumpwerk große Mengen stark verunreinigten Wassers in die Wallbeck geleitet, das dort das Fischsterben ausgelöst hat (Foto: Ralf Gerken / AVN).

Das Wasser des Staugrabens wies nach Untersuchungen des Landkreises Rotenburg (W.) eine enorm hohe organische Belastung auf. Der CSB-Wert lag demnach am 13.8. 2023 bei 410 mg/l, der BSB5-Wert lag bei 100 mg/l. Beide Werte überschreiten die Grenzwerte der Gewässergüteklasse V um ein Vielfaches und sind klare Anzeiger für die enormen Sauerstoffzehrungen, die in den Folgetagen das Gewässersystem stark geschädigt haben.

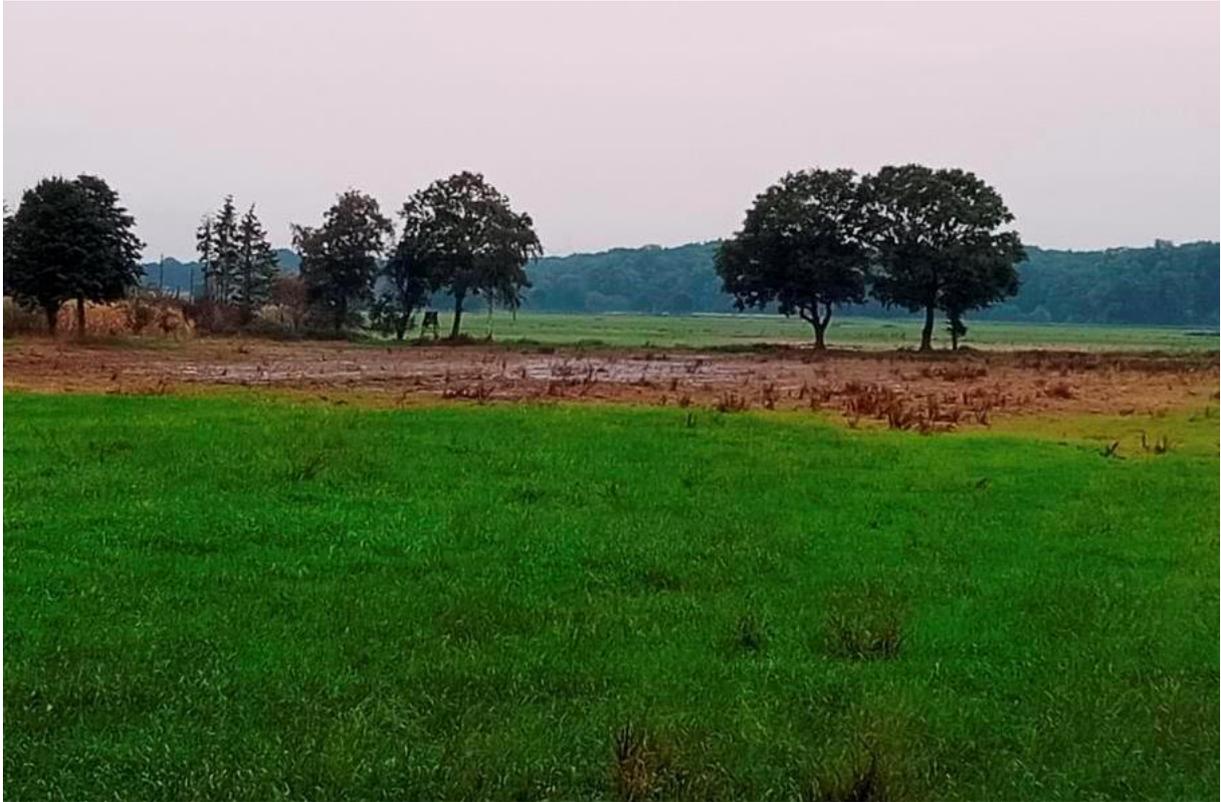
Abb. 62: Überschwemmte Grünlandfläche bei Mehedorf mit verfaulten und abgestorbener Grasnarbe (Foto: 19.8.2023). Von dieser und anderen Flächen wurden ab 13.8.2023 über das Pumpwerk große Mengen stark verunreinigten Wassers in die Wallbeck geleitet, das dort das Fischsterben ausgelöst hat (Foto: Ralf Gerken / AVN).

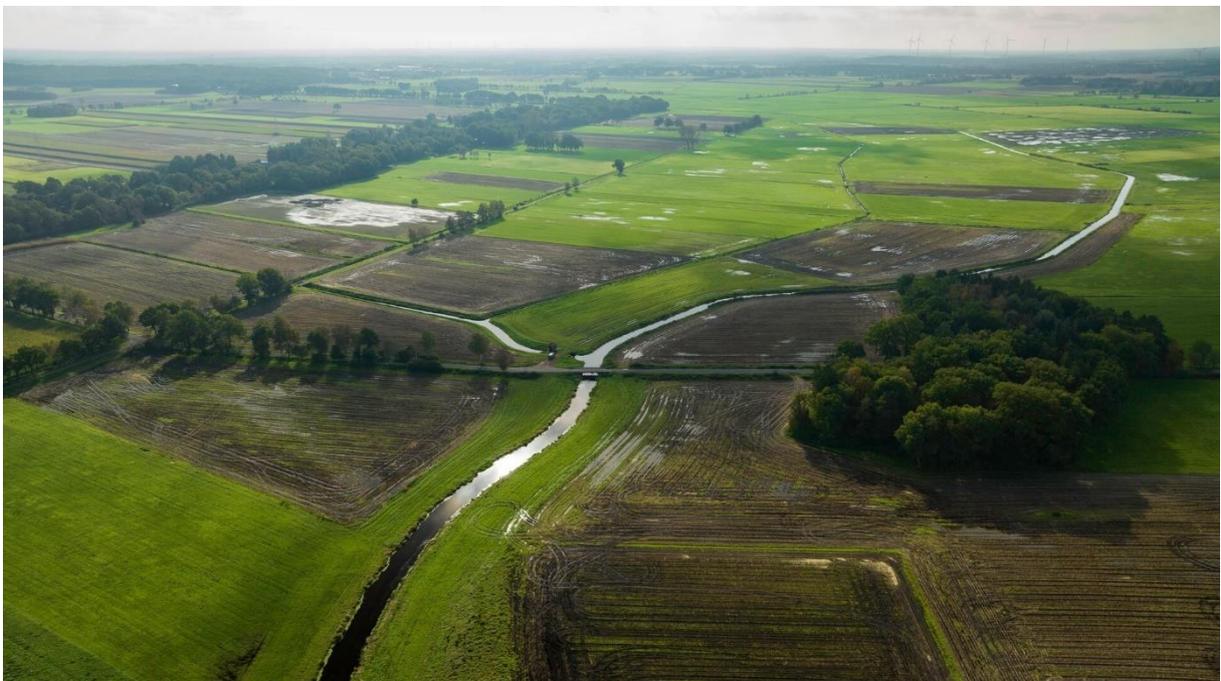
Abb. 63: Blick auf die am 10. Oktober 2023 teilweise noch überschwemmten Grünlandflächen am Staupolder Mehedorf-Süd (Foto: F. Möllers / AVN). In der Bildmitte ist das Pumpwerk an der Mündung zur Wallbeck zu erkennen.

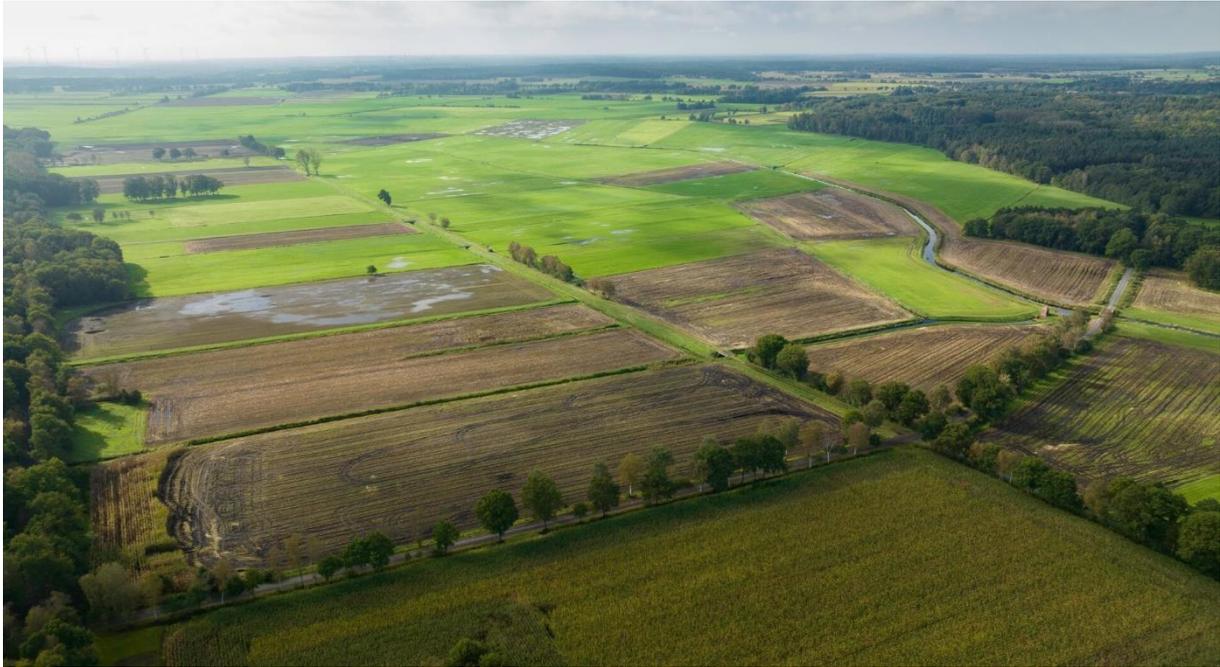
Abb. 64: Blick auf die am 10. Oktober 2023 teilweise noch überschwemmten Grünlandflächen am Staupolder Mehedorf-Süd (Foto: F. Möllers / AVN). Am rechten Bildrand ist das Pumpwerk an der Mündung zur Wallbeck zu erkennen.

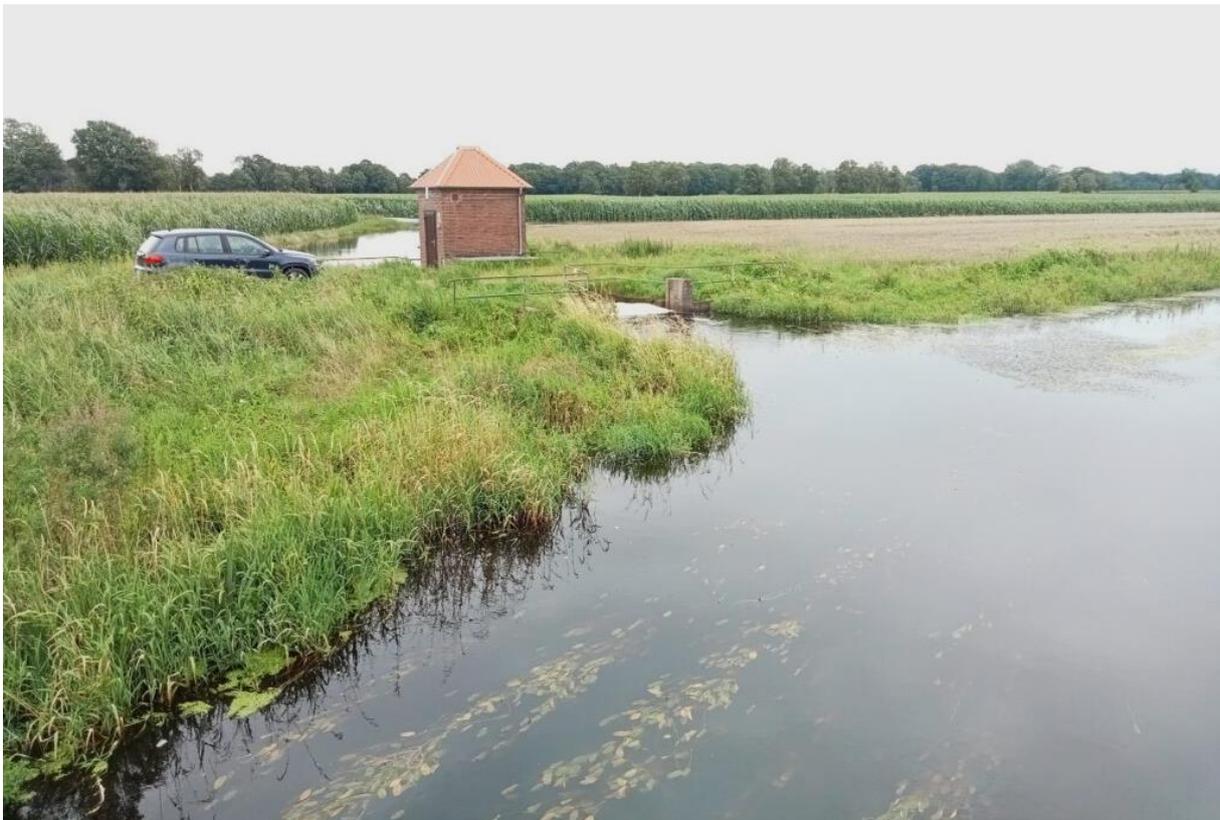
Abb. 65: Über dieses Pumpwerk entwässert der Staupolder Mehedorf-Süd in die nahezu bordvolle Wallbeck. Am 13.8.2023, als dieses Foto entstand, stand das verunreinigte Wasser noch bordvoll in dem Poldergraben (Foto: UHV Untere Oste).

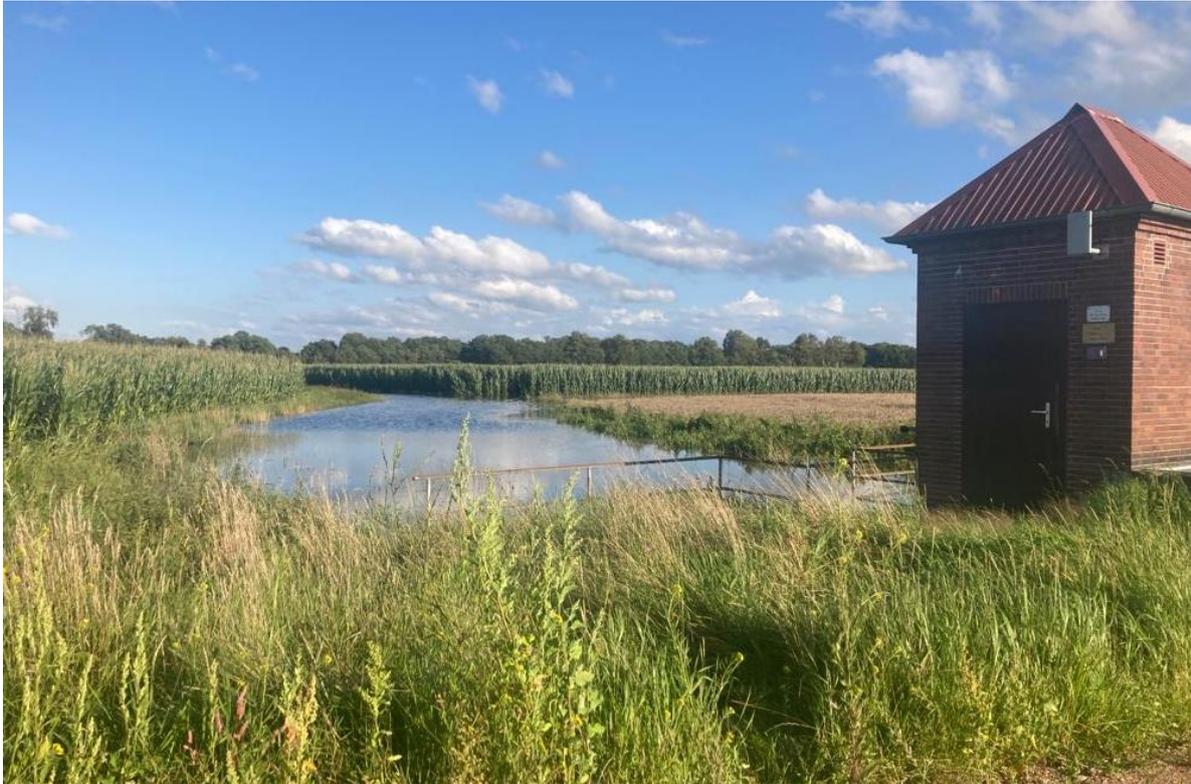
Abb. 66: Randvoller Staupolder Mehedorf Süd & Pumpstation an der Wallbeck, 13.8.2023 (Foto: AV Alfstedt)
