ANGLERVERBAND
NIEDERSACHSEN

Gewässerverunreinigungen und Fischsterben im Einzugsgebiet von Oste, Hamme und Aue in den Landkreisen Rotenburg (W.), Osterholz, Cuxhaven, Harburg und Stade im August 2023

- Abschlussbericht -

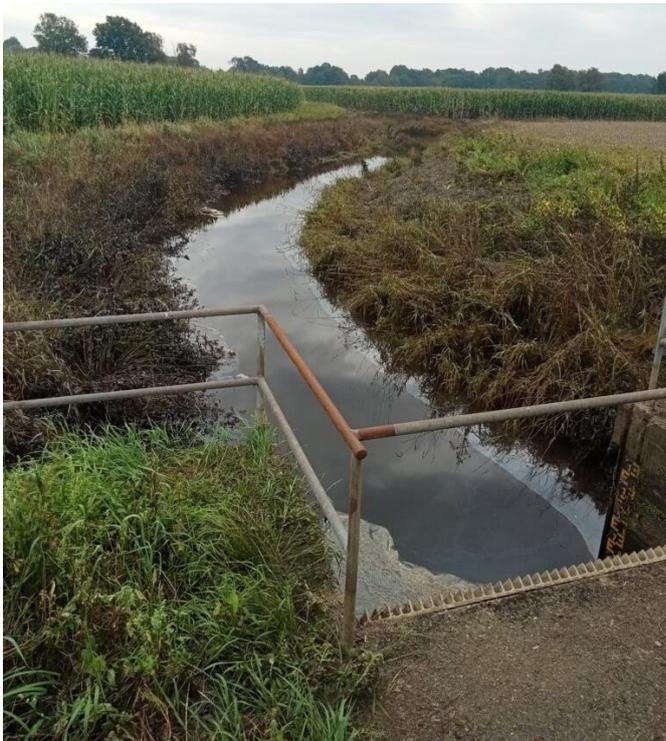
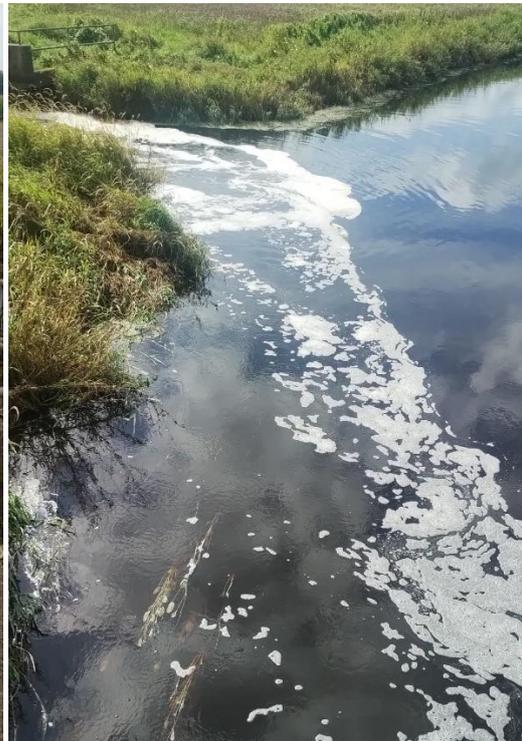
Abb. 67-68: Links: Der Staugraben Mehedorf Süd (19.8.2023) nachdem die Wallbeck geräumt wurde. Der zuvor bordvoll mit stark verunreinigtem Wasser gefüllte Graben hat dieses Wasser nun fast vollständig in die Wallbeck abgeführt (Foto: UHV Untere Oste); rechts: Der Abfluss des stark verunreinigten Staugrabens Mehedorf Süd in die Wallbeck am 13.8.2023 (Foto links: Ralf Gerken / AVN; Foto rechts: AV Alfstedt)

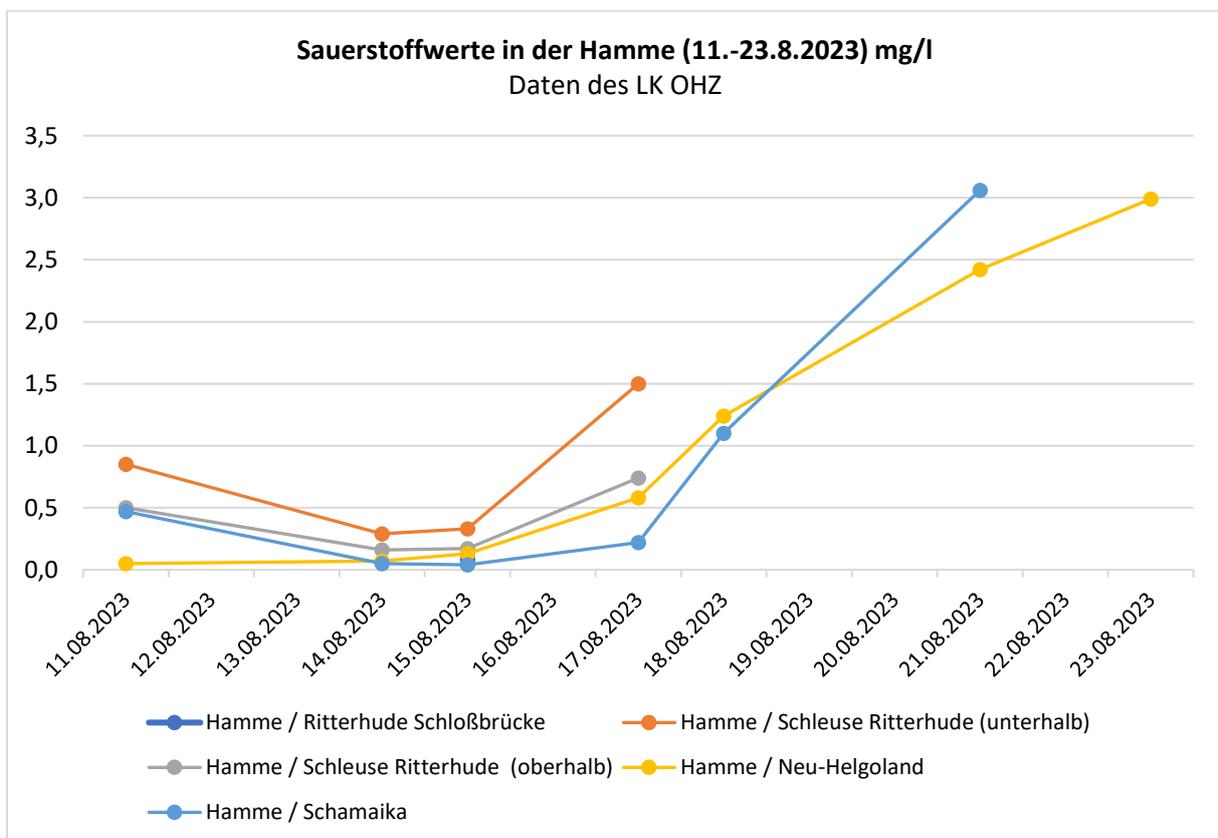
Abb. 69: Sauerstoffwerte in der Hamme vom 11. bis 23.8.2023; Daten oberflächennah in 0-10 cm Wassertiefe ermittelt (Datenquelle: LK Osterholz vom 16.9.2023)

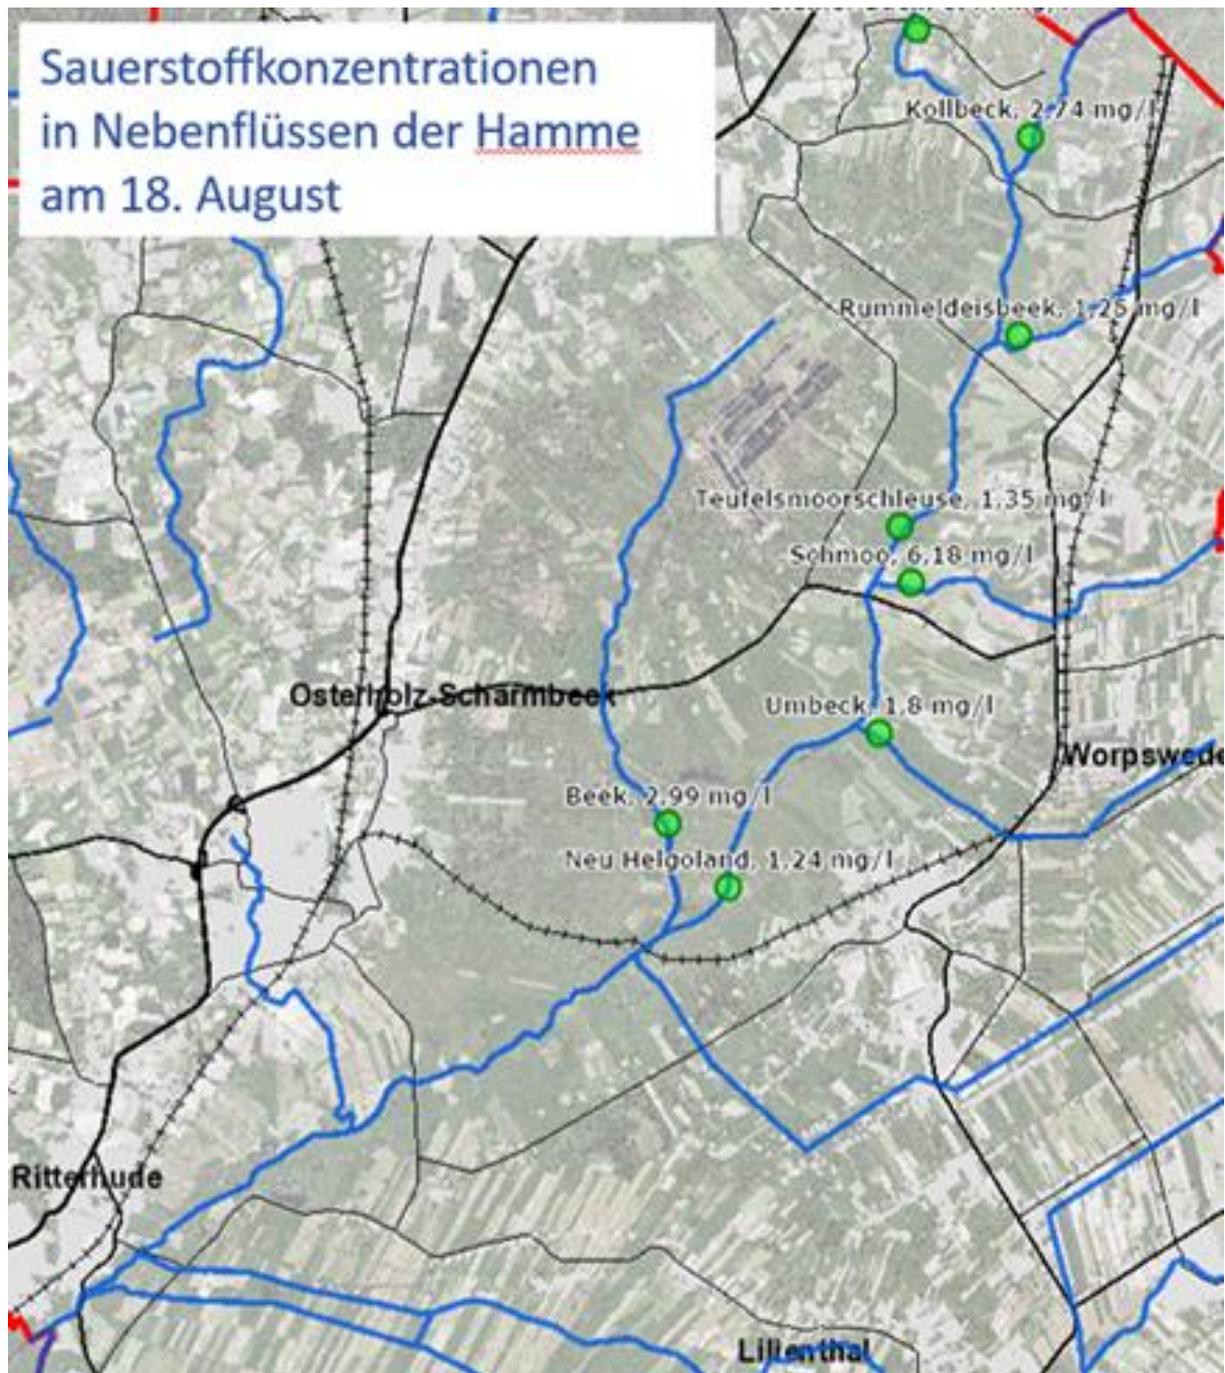
Abb. 70: Sauerstoffwerte in der Hamme am 18.8.2023; Karte und Daten vom LK OHZ, Herr Gusky, 2.10.2023

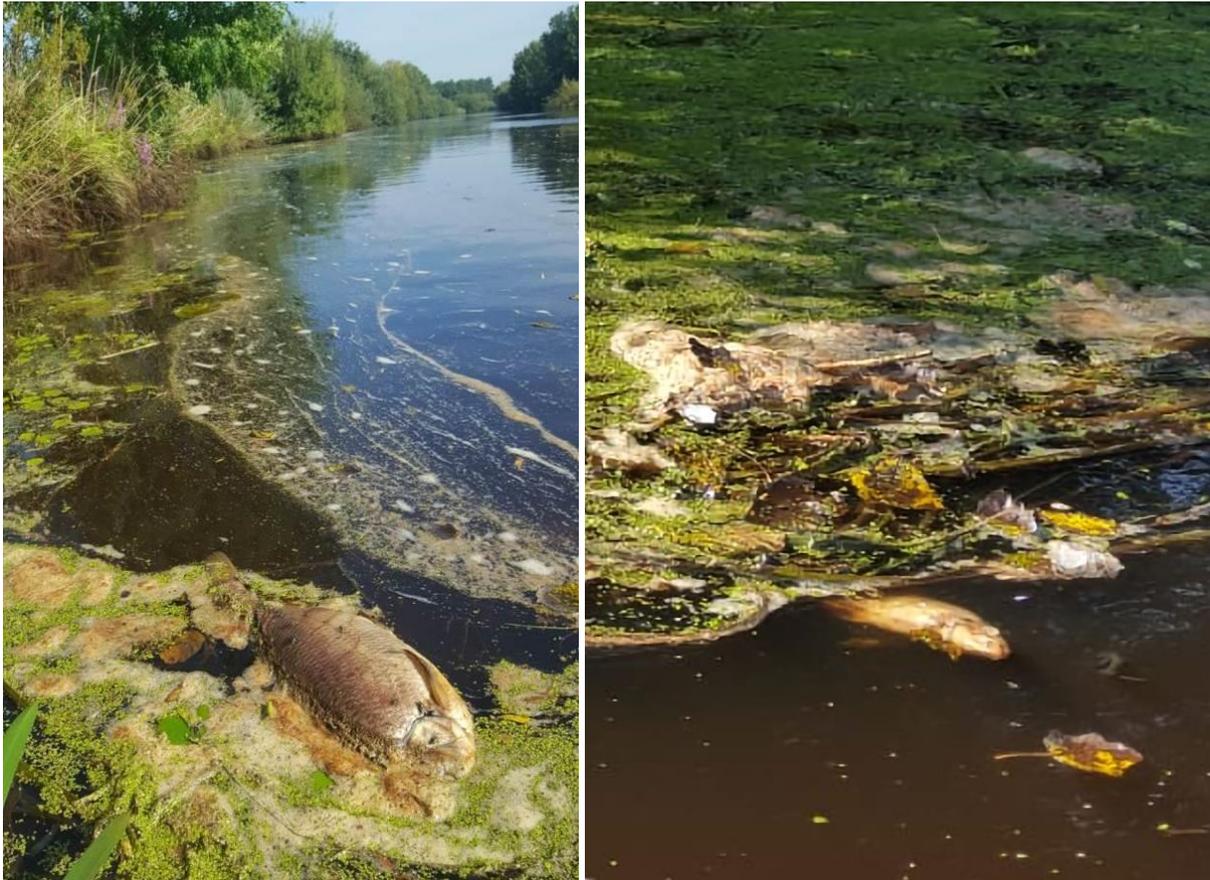
Abb. 71-72: Tote Fische (hier Aland und Brassens) in der Hamme bei Neu Helgoland am 19.8.2023 (Foto: M. Schüppel)

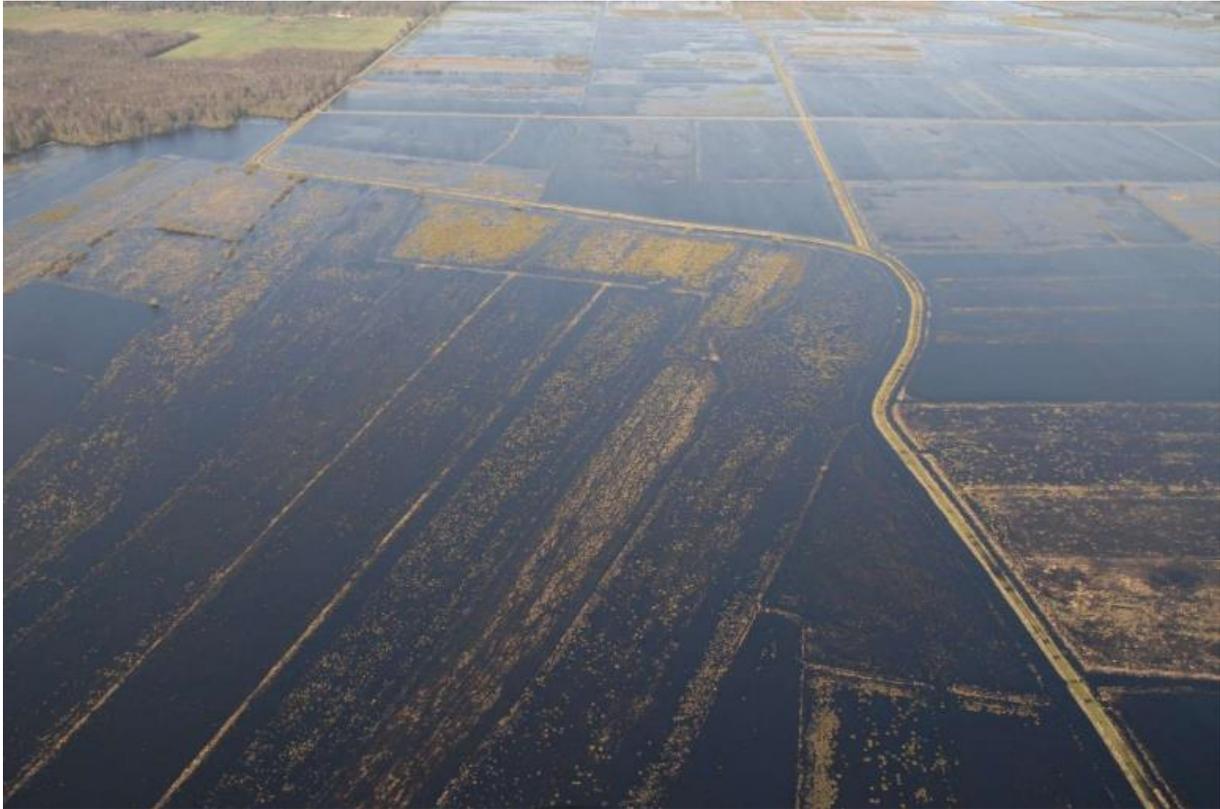
Abb. 73: Geflutete Retentionsräume in der Hammeniederung (älteres Foto, nicht von 2023!; Foto: GLV Teufelsmoor 2019)

Unklar ist, ob und in welchem Umfang der Betrieb der großflächigen Retentionsräume entlang der Hamme das Ausmaß des Fischsterbens beeinflusst hat. In den 2000er-Jahren wurden hier vom Gewässer- und Landschaftspflegeverband (GLV) Teufelsmoor drei steuerbare Retentionsräume mit einer Gesamtfläche von ca. 780 ha errichtet. Das Speichervolumen beträgt insgesamt ca. 3,5 Mio. cbm bei einer maximalen Einstauhöhe von 1,50m NN. Die Retentionsräume dienen dem Hochwasserrückhalt, sehen aber auch einen längeren Einstau vor, um in Abstimmung mit dem Landkreis Osterholz den Wasserhaushalt für Feuchtgrünlandgesellschaften zu verbessern und eine Optimierung der Rast- und Brutplatzfunktion für Wat- und Wasservögel zu erzielen (GLV Teufelsmoor, 2019).

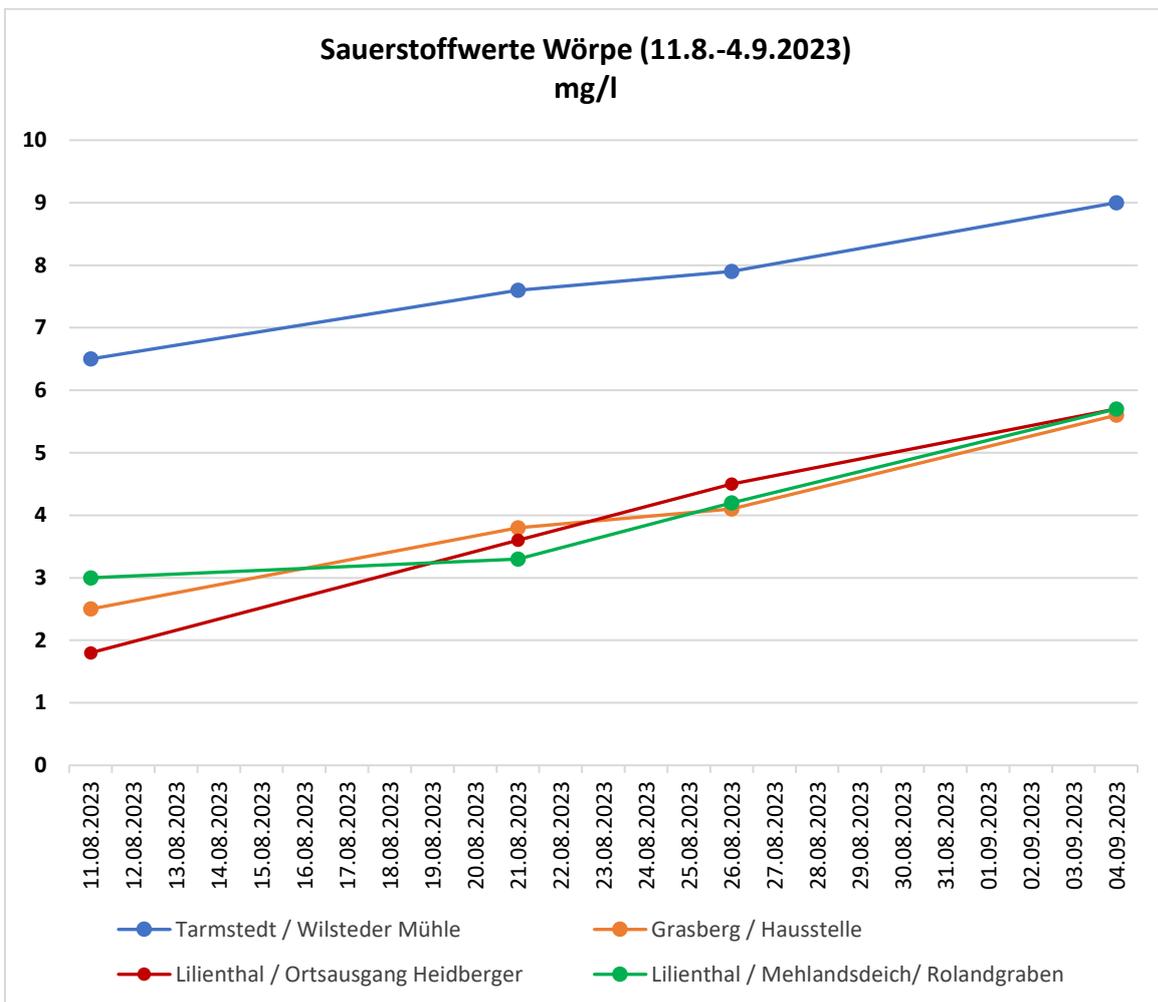
Abb. 74: Sauerstoffmesswerte in der Wörpe vom 11.8. bis 4.9.2023 (Datenquelle: H. Noormann, Fischerei- und Gewässerschutzverein Lilienthal)

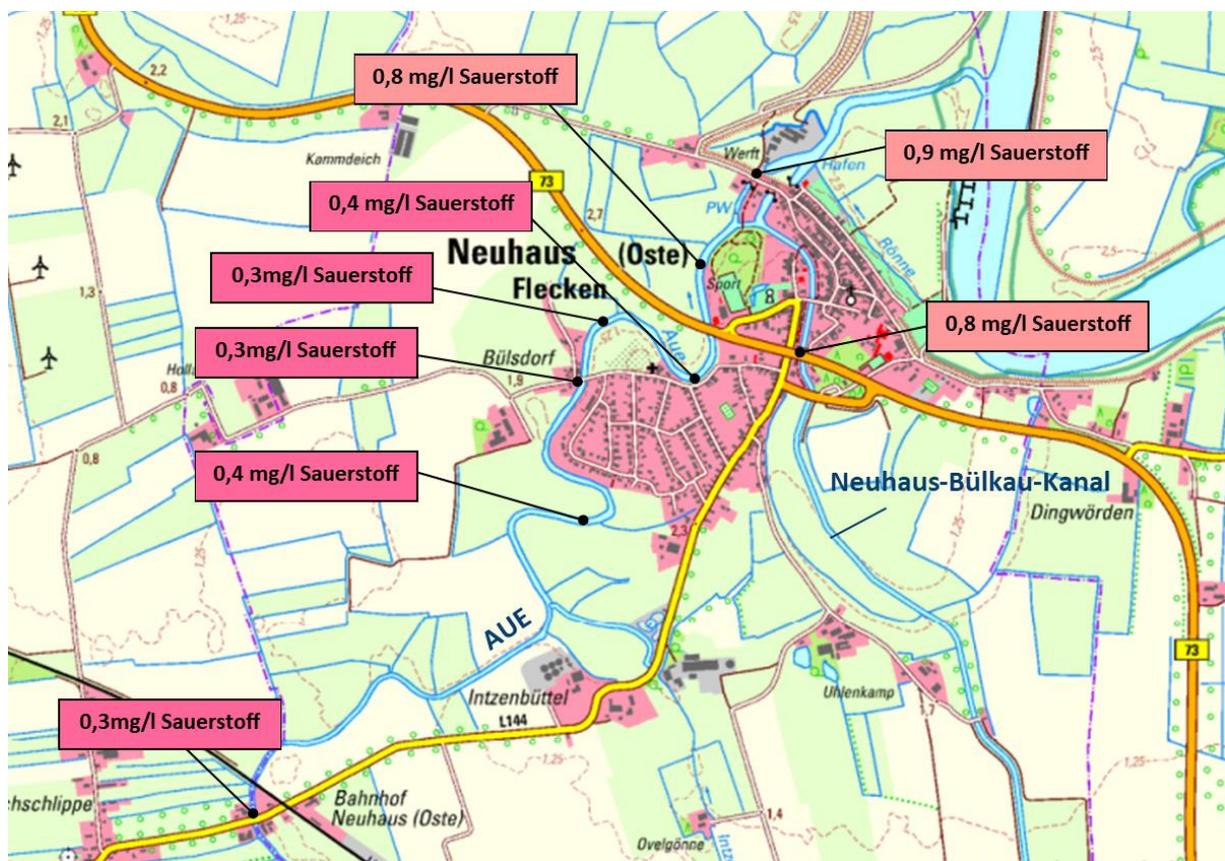
Abb. 75: Übersichtskarte der Messstellen an der Aue und dem Neuhaus-Bülkau-Kanal bei Neuhaus (Oste) vom 14./15.8.2023; Datenquelle: ASV Neuhaus (Oste). (Kartengrundlage: Auszug aus den Geodaten des Landesamtes für Geoinformation und Landesvermessung Niedersachsen)

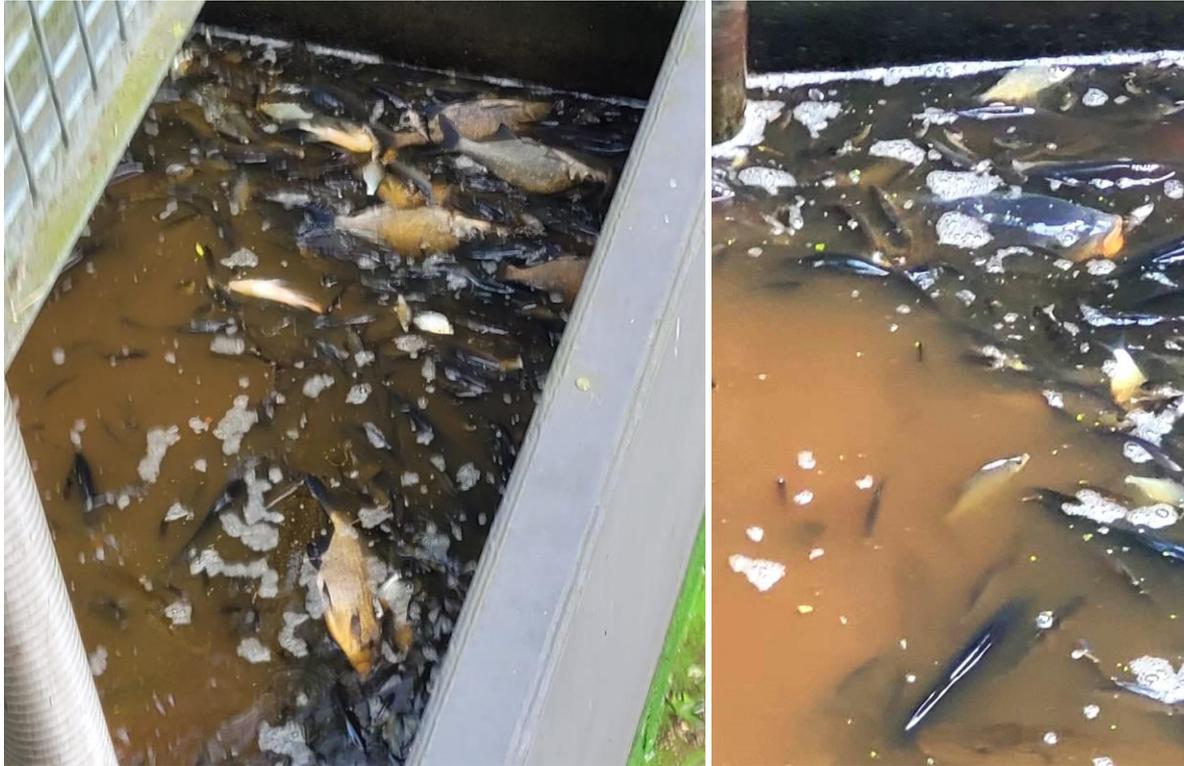
Abb. 76-77: Im Unterlauf der Aue in Neuhaus (Oste) wurden große Mengen toter Fische beobachtet, u.a. viele Brassern, Karpfen (*Cyprinus carpio*) und Rotaugen (*Rutilus rutilus*) (Foto: P. Roeben - ASV Neuhaus/Oste).

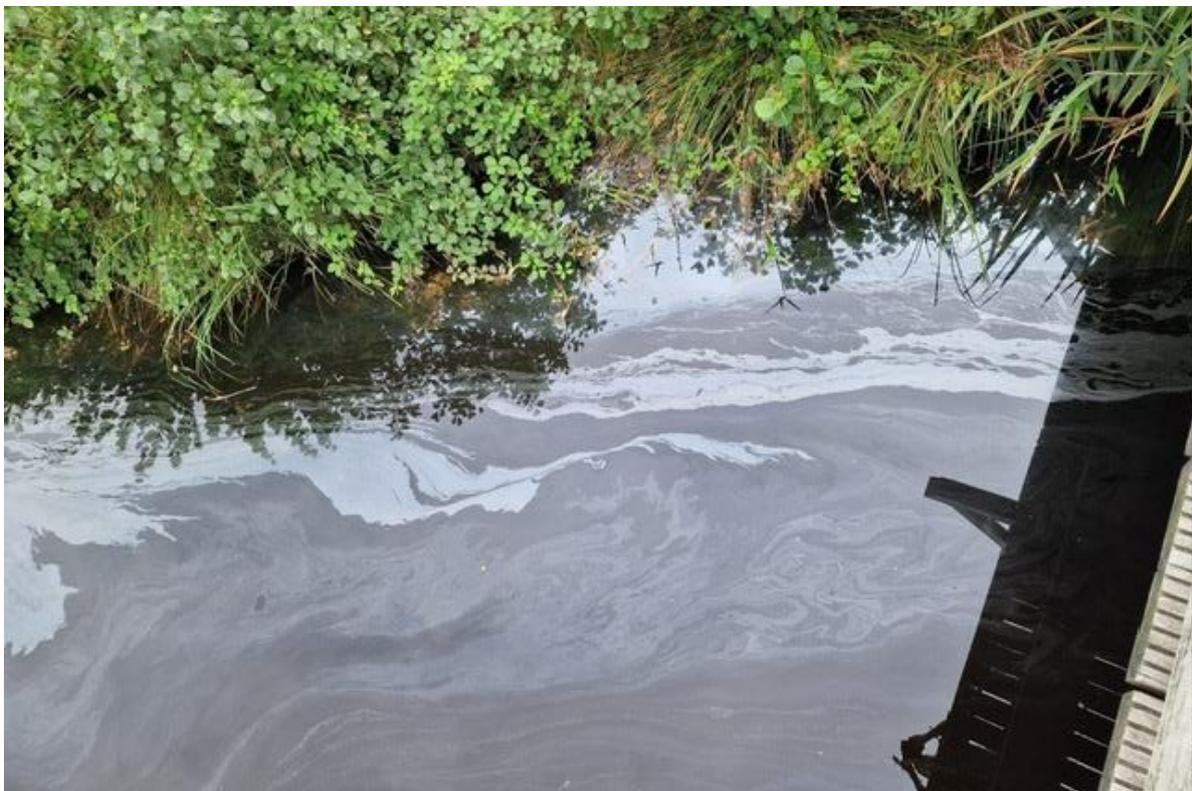
Abb. 78: Auch in der Aue war das Wasser von der intensiven Schwarzfärbung, ausgeprägten Huminstofffilmen und extrem niedrigen Sauerstoffwerten geprägt (Foto: P. Roeben - ASV Neuhaus/Oste).

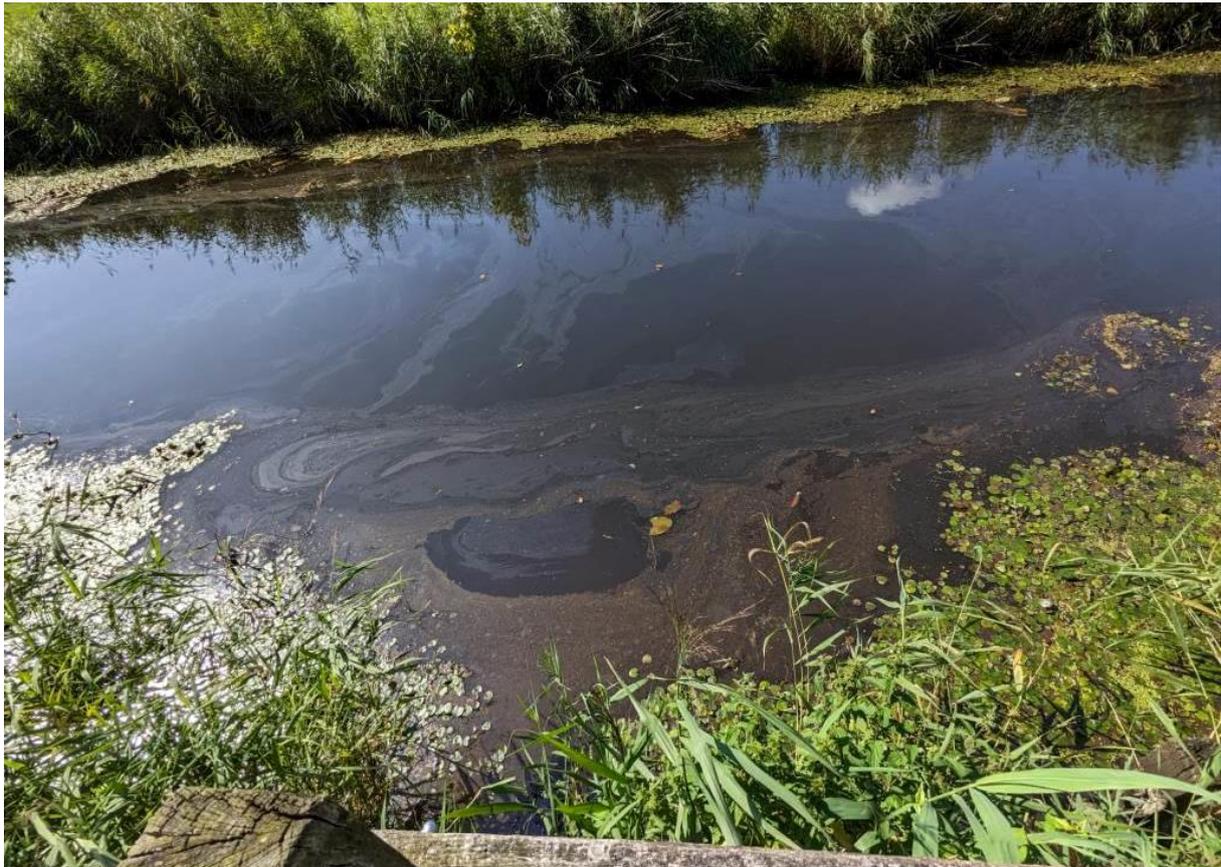
Abb. 79: Auch in der Medem und in Nebengewässern wie der Moorwettern und der Straßdeichwettern zeigten sich mit ausgeprägter Schwarzfärbung, Huminstofffilmen die typischen Anzeichen der überregionalen Gewässerverunreinigungen (Foto: ASV Ihlienworth)

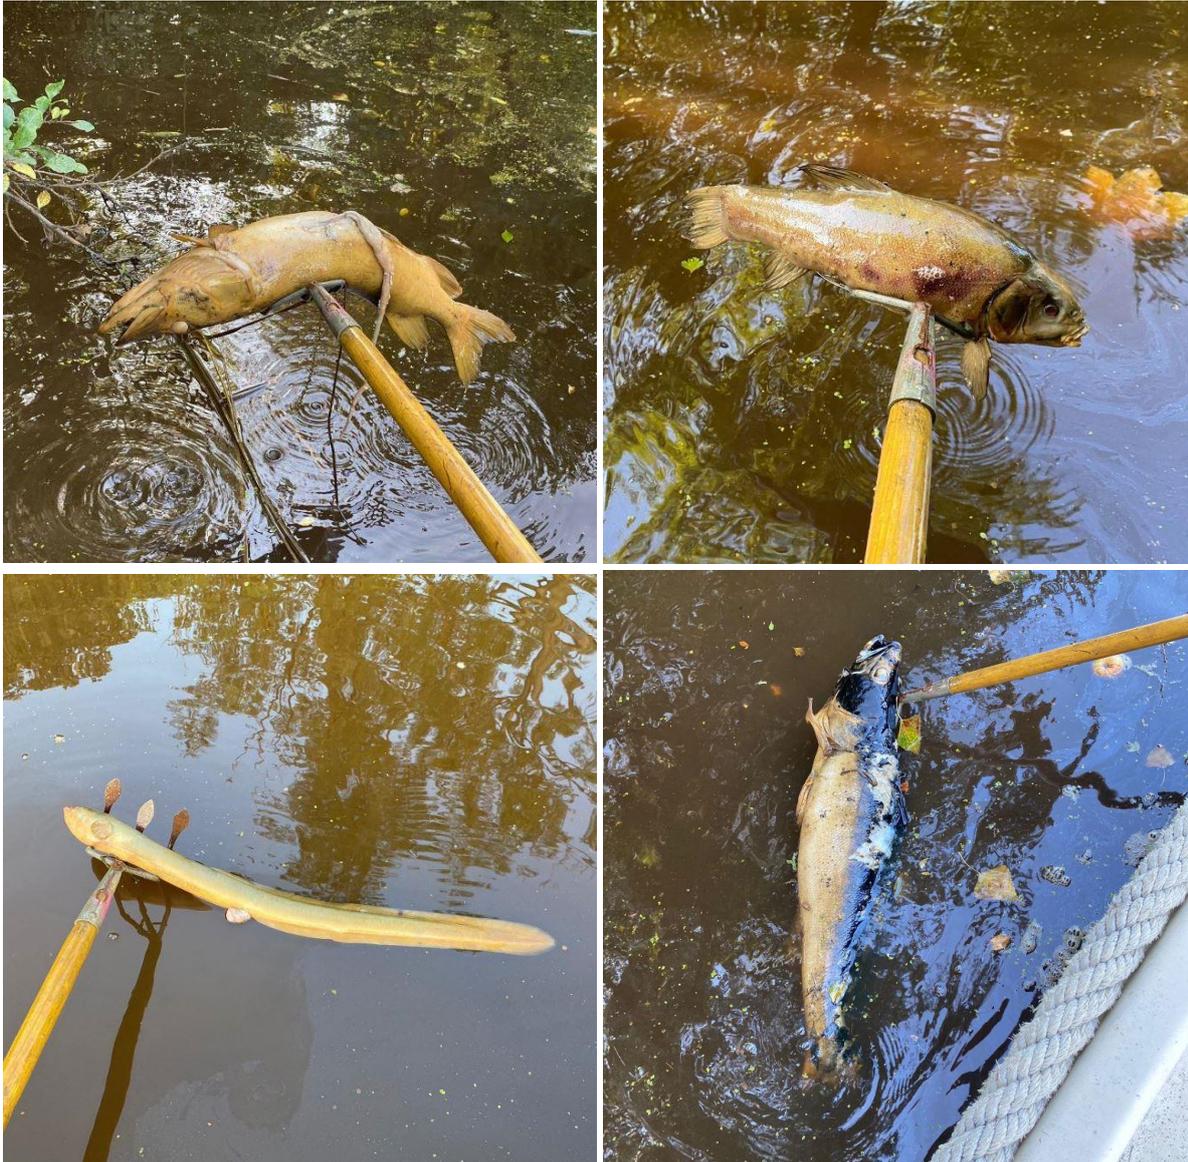
Auch wenn keine Sauerstoffmessungen vorliegen, ist aufgrund der großen Mengen verendeter Fische und der typischen Ausprägung der Gewässerchemie von einer erheblichen Schädigung des Fischbestandes der Medem auszugehen.

Abb. 81-82: In der Medem wurden nach und während des Fischsterbens zahlreiche verendete Fische gefunden, zumeist größere Exemplare (Hecht, Karpfen, Schleie, Aale, Zander u.a.); Fotos: ASV Ihlienworth

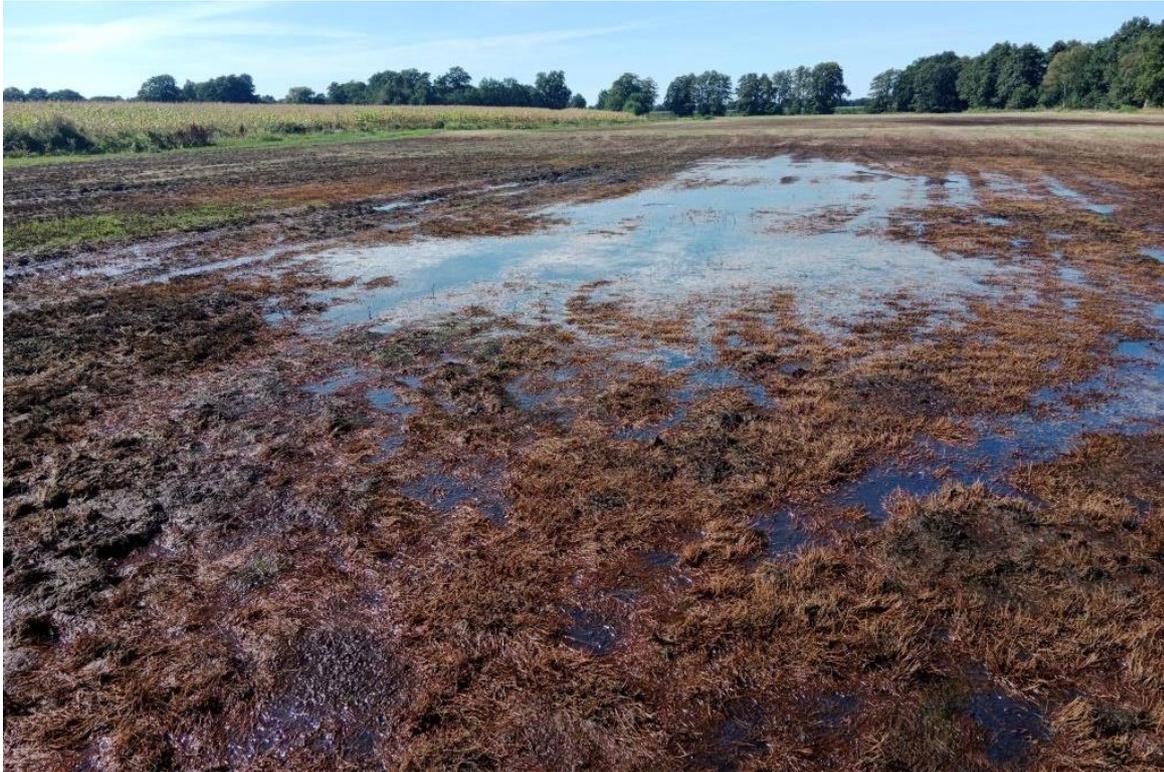
Abb. 83: Überstaute Intensivgrünlandfläche am Lünzener Bruchbach bei Ostervesede (oberes Wümmegebiet, 4.9.2023) (Foto: Ralf Gerken / AVN).

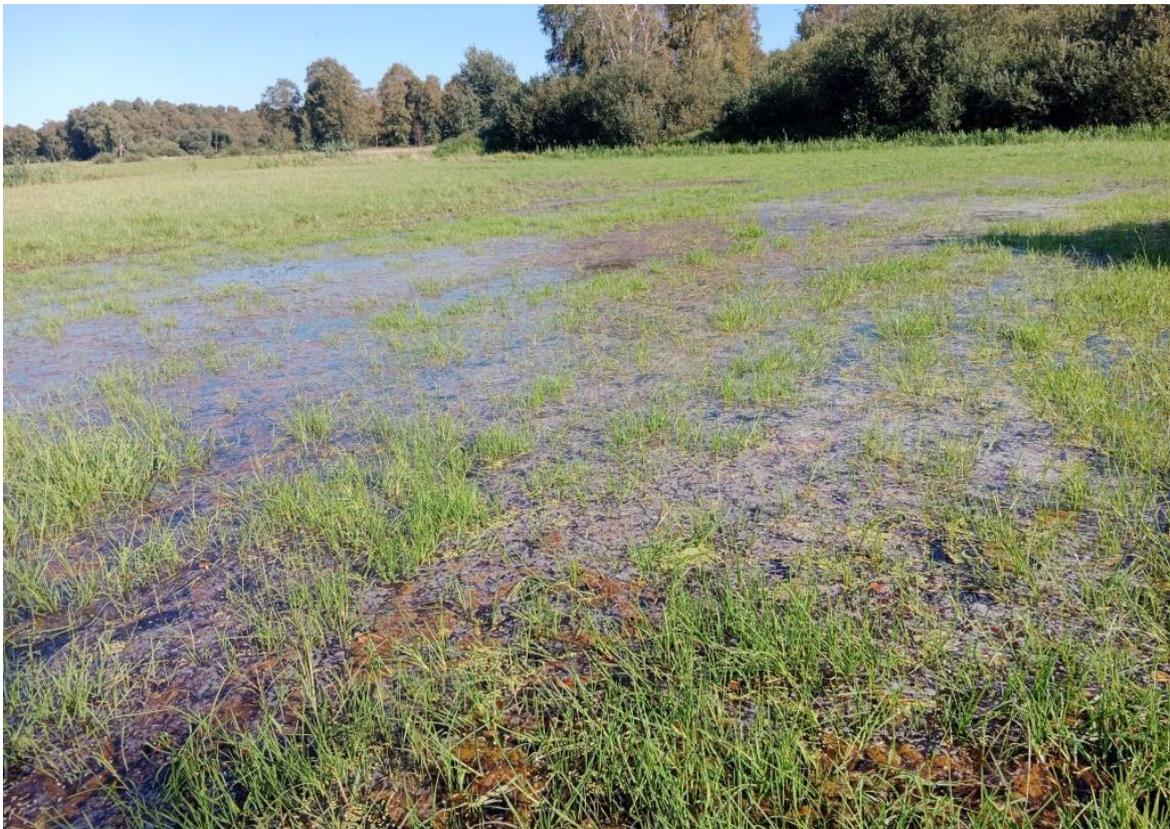
Abb. 84: Überstaute Intensivgrünlandfläche an der Beeke bei Büschelskamp (oberes Wümmegebiet, 4.9.2023) (Foto: Ralf Gerken / AVN).

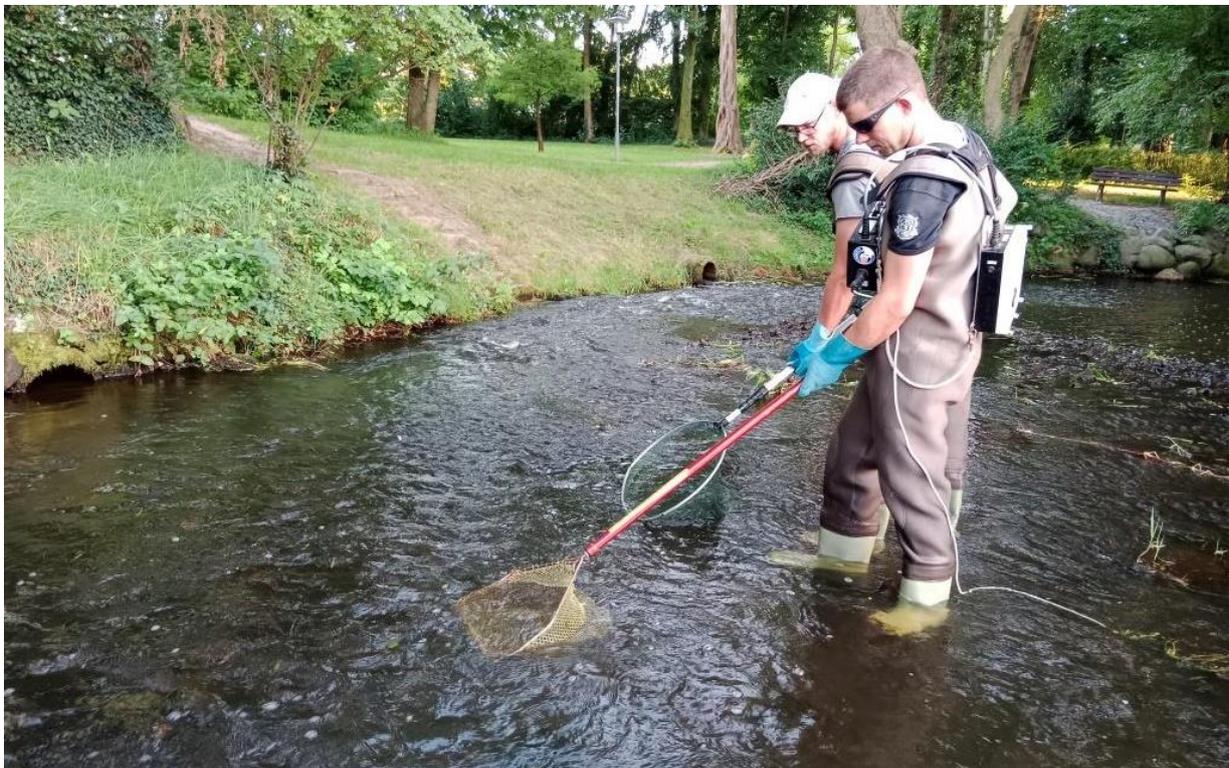
Abb. 86: In den kleineren Fließgewässern obere Oste, Aue-Mehde und Bade wurde der Fischbestand mit tragbaren Elektrofischfangeräten ermittelt; hier: Joschka Stemmann und Martin Demmer von SFV Sittensen, die uns mit zahlreichen Befischungen unterstützt haben (Foto: Ralf Gerken / AVN).

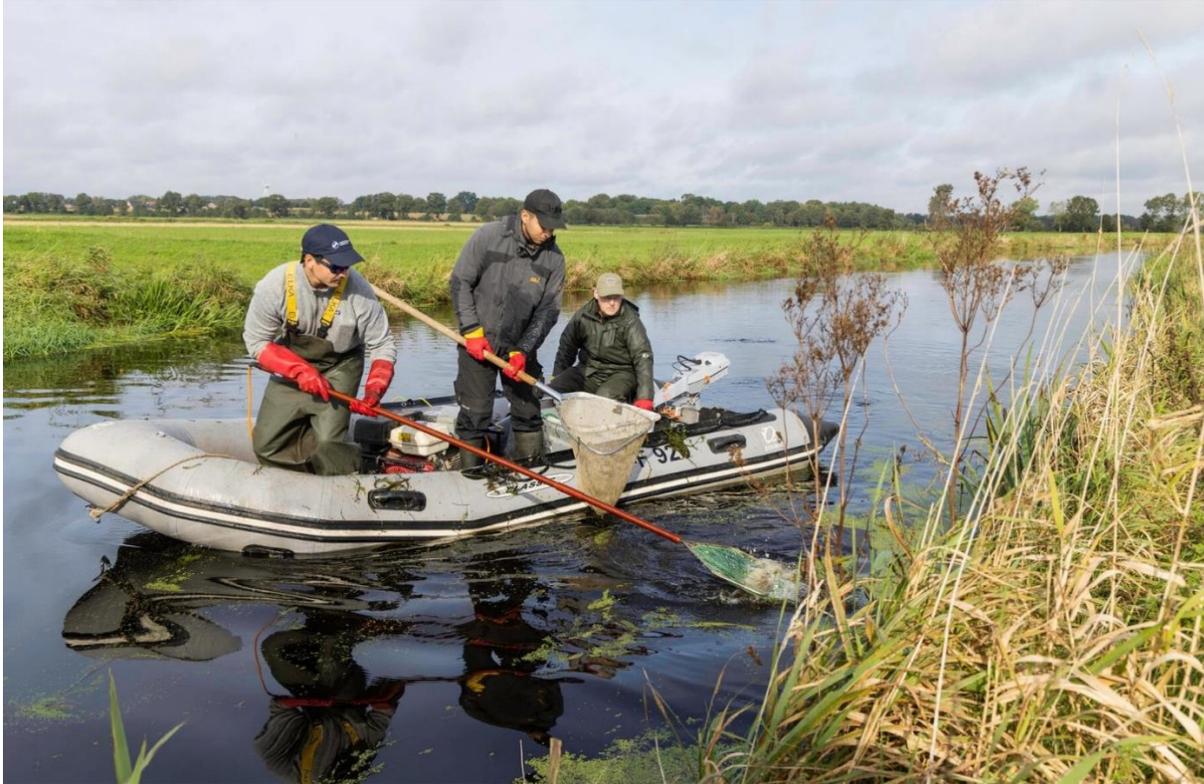
Abb. 87: Der Fischbestand in den organisch geprägten Gewässern (hier an der Wallbeck) wurde im Oktober 2023 vom Boot aus mit stationären Elektrofischfangergeräten untersucht (Foto: F. Möllers / AVN)

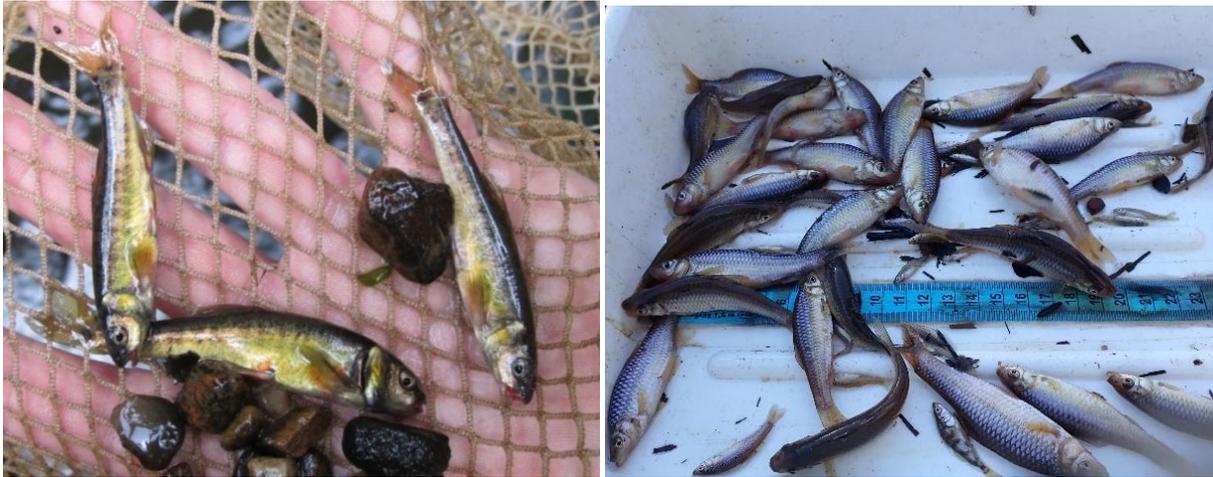
Abb. 89-90: Kleinfischarten (Elritze links) und der invasive Blaubandbärbling (rechts) wurden nach dem Fischsterben in vergleichsweise hohen Einheitsfängen nachgewiesen (Foto links: Ralf Gerken / AVN; Foto rechts: Andreas Maday / AVN)

An zwei Gewässern (Oste und Ramme) wurde vermehrt der invasive Blaubandbärbling (*Pseudorasbora parva*) gefangen (Abb. 90).

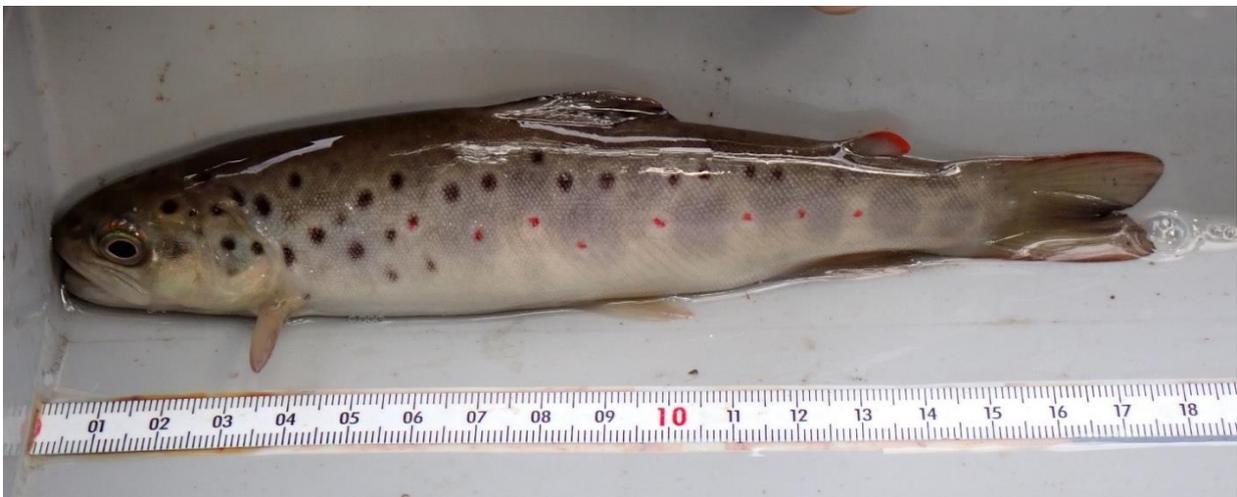
Abb. 91: In Niedersachsen bedrohte, juvenile Bach- und Meerforellen, die zuvor häufig nachgewiesen wurden, konnten an den kiesgeprägten Tieflandbächen nur noch vereinzelt gefangen werden (Foto: Andreas Maday / AVN)

Insbesondere Fischarten mit einem hohen Sauerstoffbedarf [Bach- und Meerforelle (Abb. 91), Lachs, Groppe (*Cottus gobio*)] wurden nur in sehr geringen Mengen gefangen (vgl. Anhang Gewässerberichte). Auch Rundmaularten bzw. deren Larvenstadien (*Lampetra* - Querder) konnten nur in sehr geringen Abundanzen nachgewiesen werden. Erstmals konnte der Schlammpeitzger mit einem Individuum in der Bade gefangen werden.

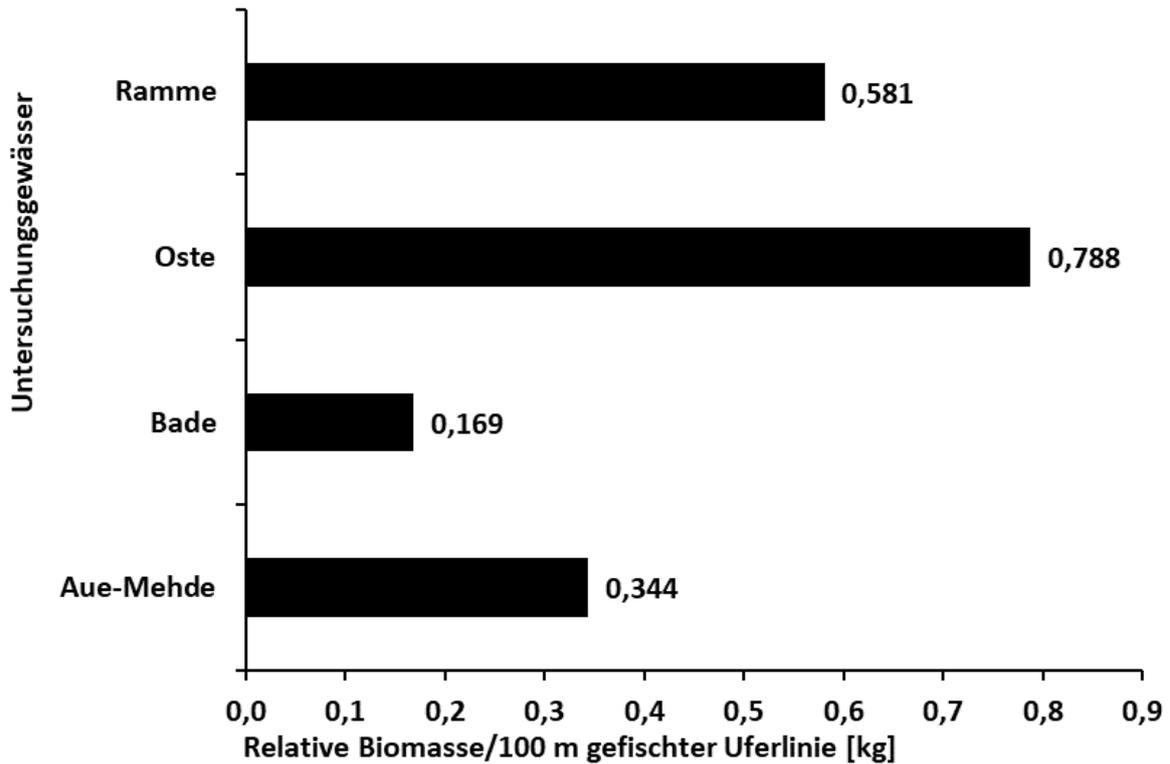
Abb. 92: Gewässerspezifische, relative Biomasse [kg] je 100 m gefischter Uferlinie

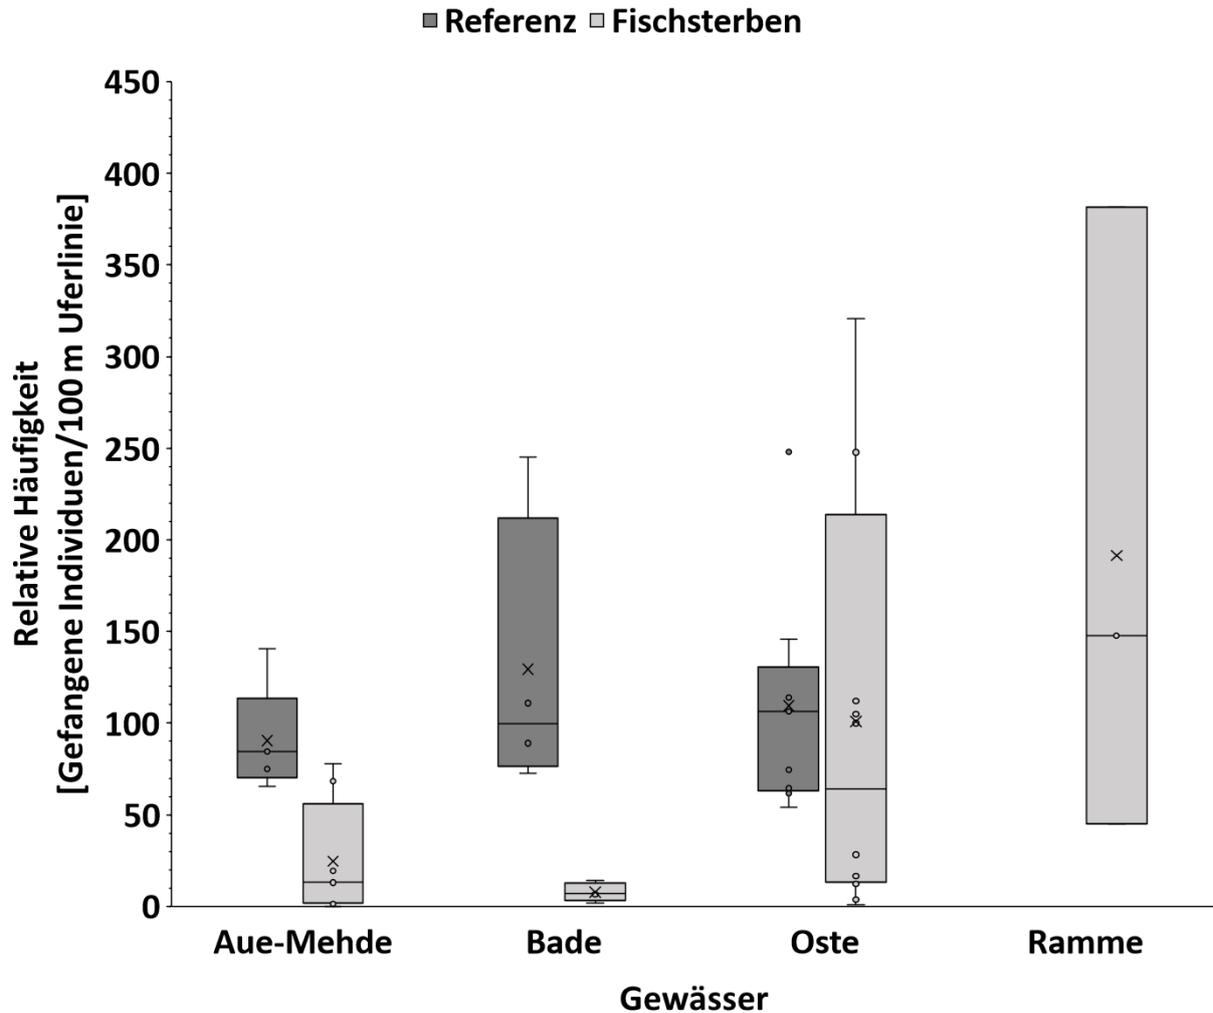
Abb. 93: Box-plot Darstellung* der artübergreifenden, durchschnittlichen relativen Häufigkeiten (NPUE) vor (Referenzdaten, dunkle Kästen) und nach dem Fischsterbeereignis 2023 (Fischsterben, helle Kästen)

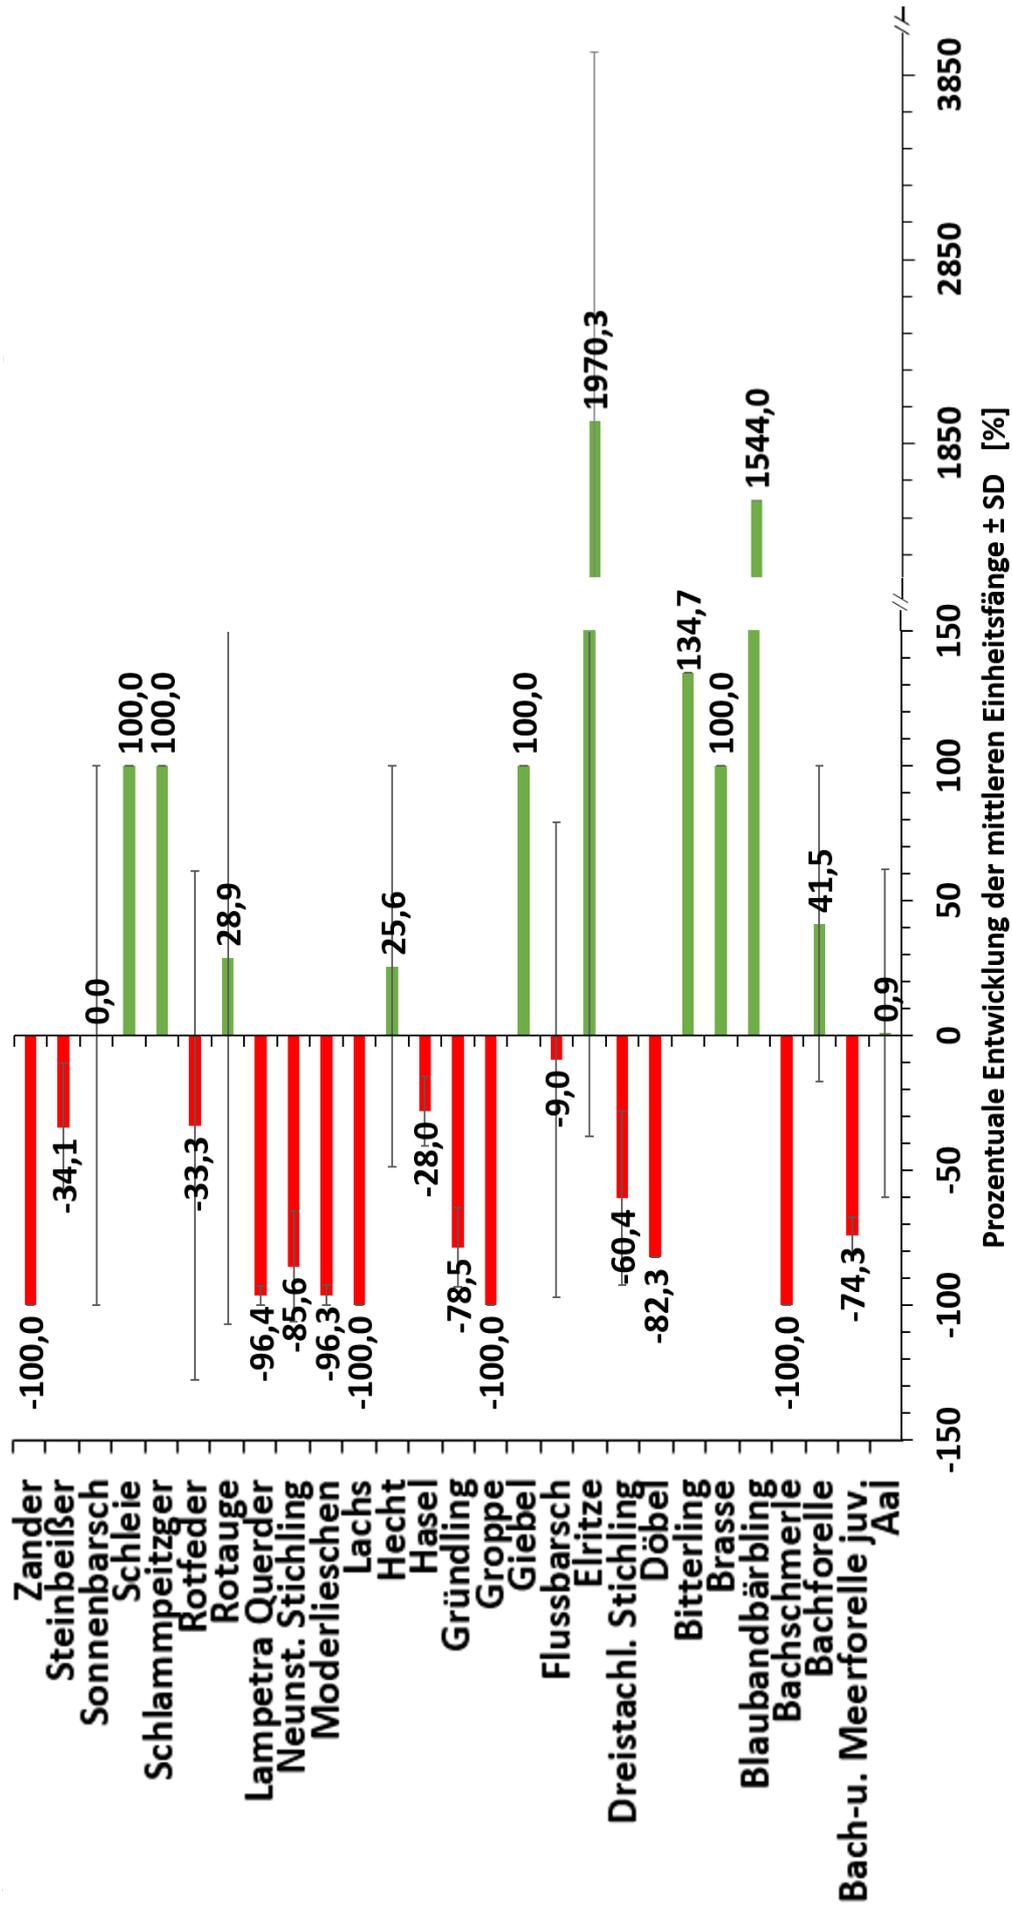
Abb. 94: Prozentuale Entwicklung der mittleren Einheitsfänge [%] je nachgewiesener Fischart/Rundmaulart aus drei unterschiedlichen Gewässern (Aue-Mehde, Bade, Oste), die X-Achse wurde an zwei Stellen unterbrochen
