ANGLERVERBAND
NIEDERSACHSEN

Gewässerverunreinigungen und Fischsterben im Einzugsgebiet von Oste, Hamme und Aue in den Landkreisen Rotenburg (W.), Osterholz, Cuxhaven, Harburg und Stade im August 2023

- Abschlussbericht -

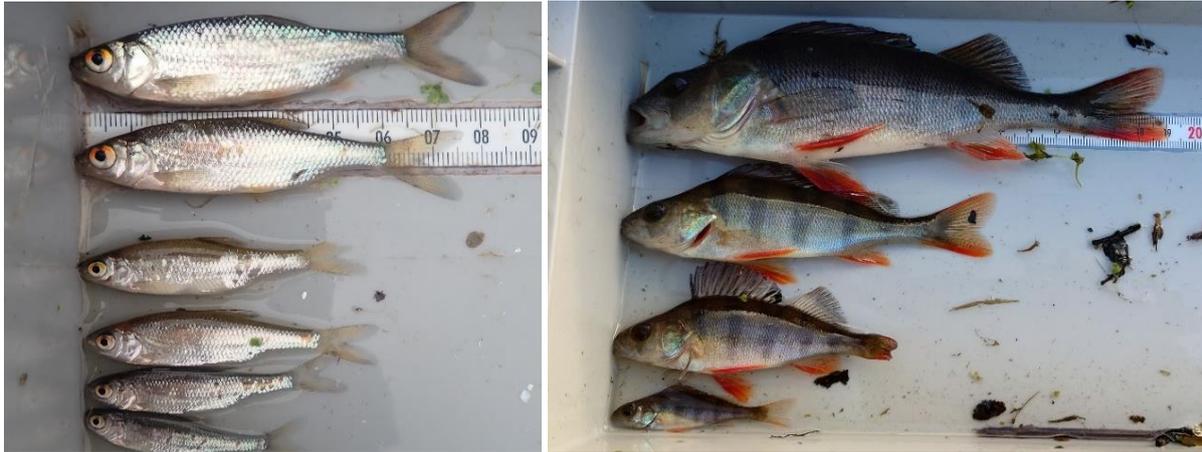
Abb. 96-97: Juvenile Rotaugen (links) stellten an den Untersuchungsgewässern die häufigste Art dar, junge Flussbarsche (rechts) wurden ebenfalls vergleichsweise häufig nachgewiesen (Fotos: A. Maday / AVN).

Insgesamt wurden bei den Befischungen 1.979 Fische aus 20 Fischarten nachgewiesen. Je nach Gewässer dominierten unterschiedliche Fischarten (detaillierte Beschreibung der jeweiligen Fänge s. Anhang). An drei der fünf von Fischsterben betroffenen Gewässern war das Rotauge mit den höchsten absoluten und relativen Abundanzen nachgewiesene Fischart (Hamme n = 374 Individuen, Wallbeck n = 552 Individuen, Mehe n = 249 Individuen, insgesamt überwiegend Jungfische, Abb. 98) wohingegen die Schleie an der Aue (n = 20) und an der Moorwettern (n = 34) in den Gesamtfängen dominierte. Eine detaillierte Beschreibung der relativen Einheitsfänge der einzelnen Fischarten befindet sich gewässerspezifisch im Anhang. Auffällig war an allen Gewässern, dass juvenile Individuen (0 + Individuen) in den Fängen deutlich dominierten, wohingegen artübergreifend nur in sehr seltenen Fällen einzelne ausgewachsene Individuen nachgewiesen werden konnten (Abb. 96, Abb. 97; vgl. Gewässerberichte / Anhang).

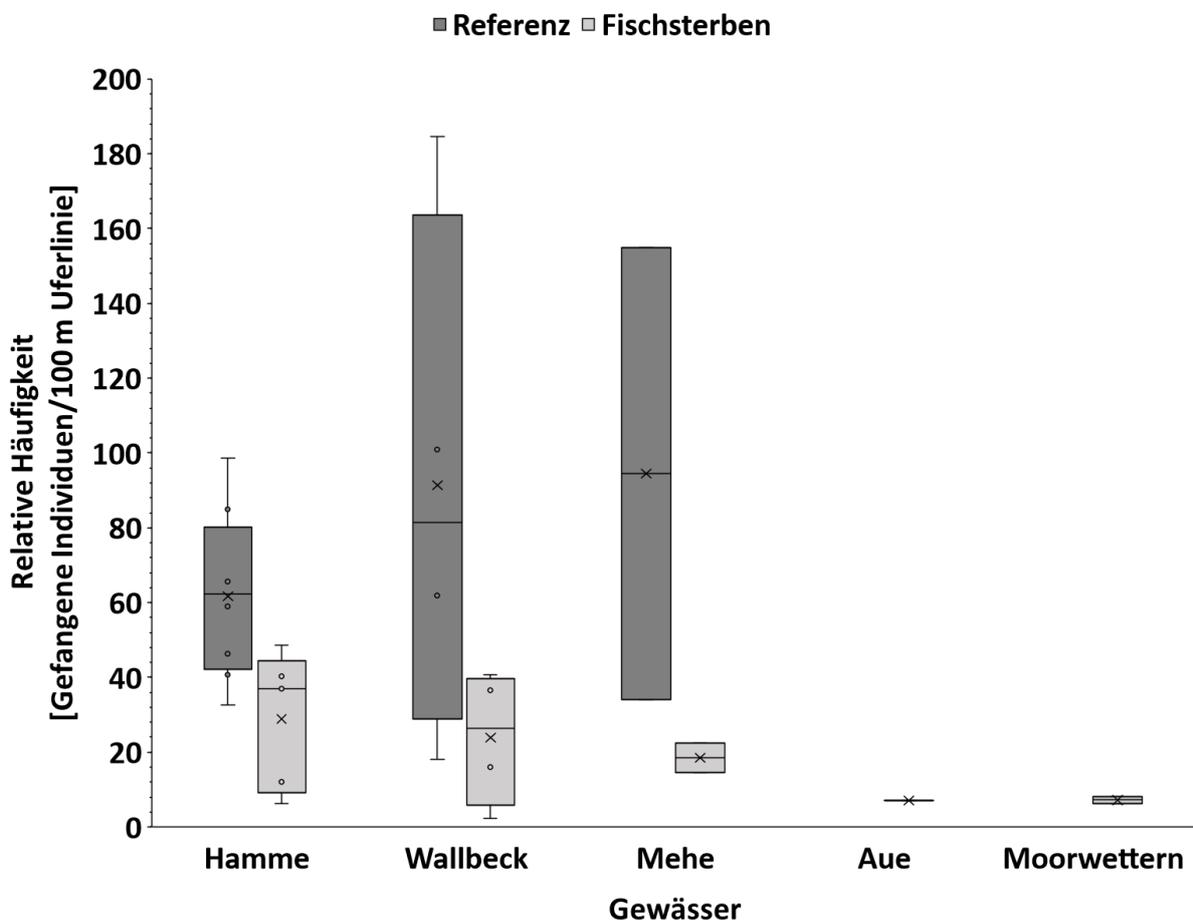
Abb. 99: Box-plots der artübergreifenden, durchschnittlichen relativen Häufigkeiten (NPUE) vor (Referenzdaten, dunkle Kästen) und nach dem Fischsterbeereignis 2023 (Fischsterben, helle Kästen)

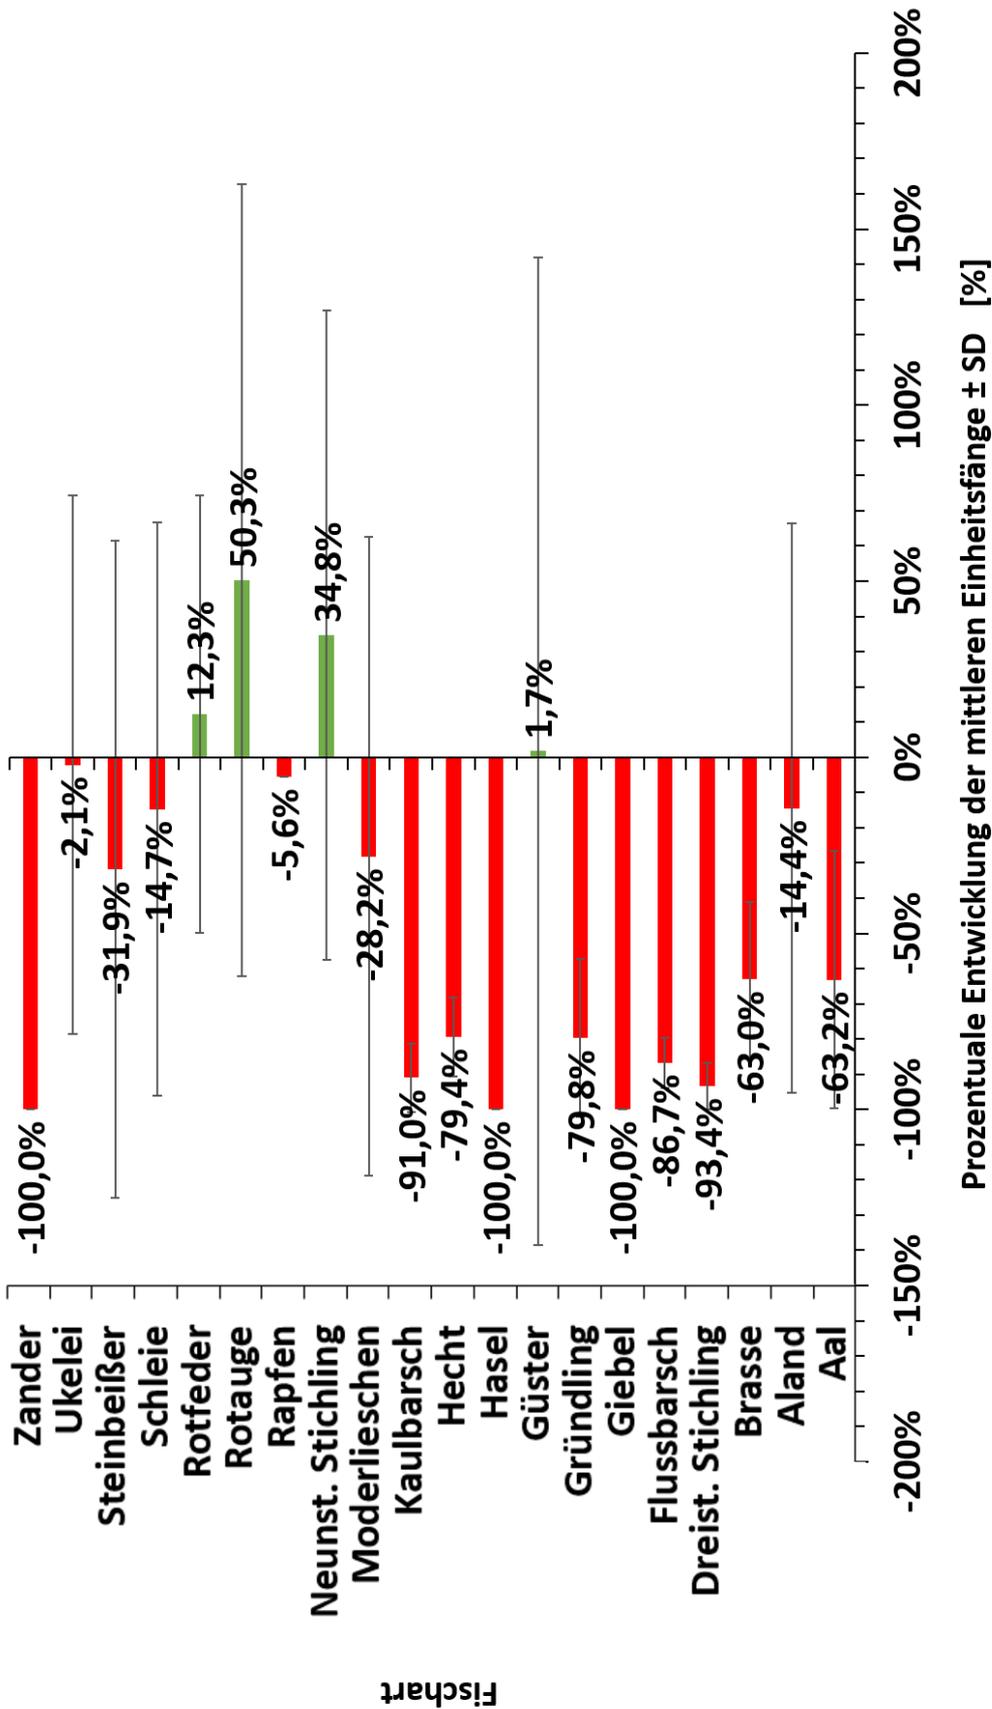
Abb. 100: Prozentuale Entwicklung der mittleren Einheitsfänge [%] je nachgewiesener Fischart/Rundmaulart aus drei unterschiedlichen Gewässern (Hamme, Mehe, Wallbeck)

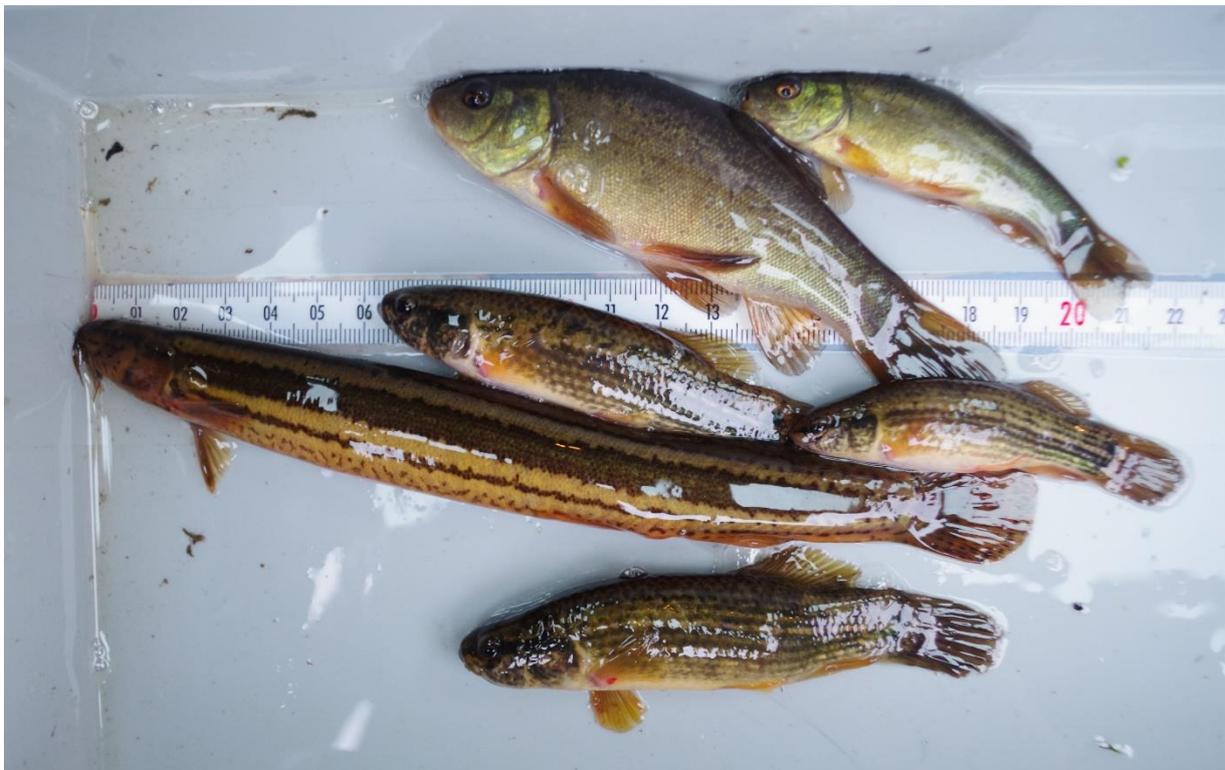
Abb. 101: In der Moorwettern haben fast nur Fischarten mit sehr geringen Sauerstoffansprüchen wie Schlammpeitzger, Schleie und Amerikanischer Hundsfisch die extremen Sauerstoffdefizite überlebt (Foto: Ralf Gerken / AVN).

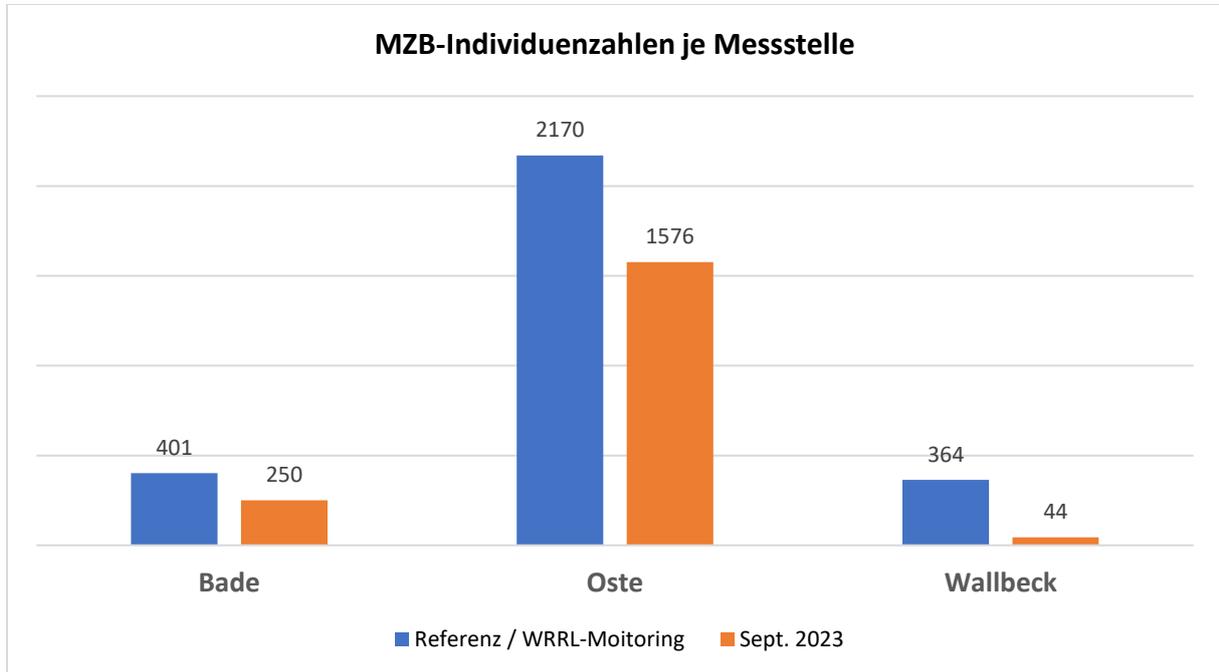
Abb. 102: Abnahme der Individuenzahlen des Makrozoobenthos an der Bade, Oste und Wallbeck infolge der Gewässerverunreinigungen im August 2023 (Daten: Sandhove, 2023)

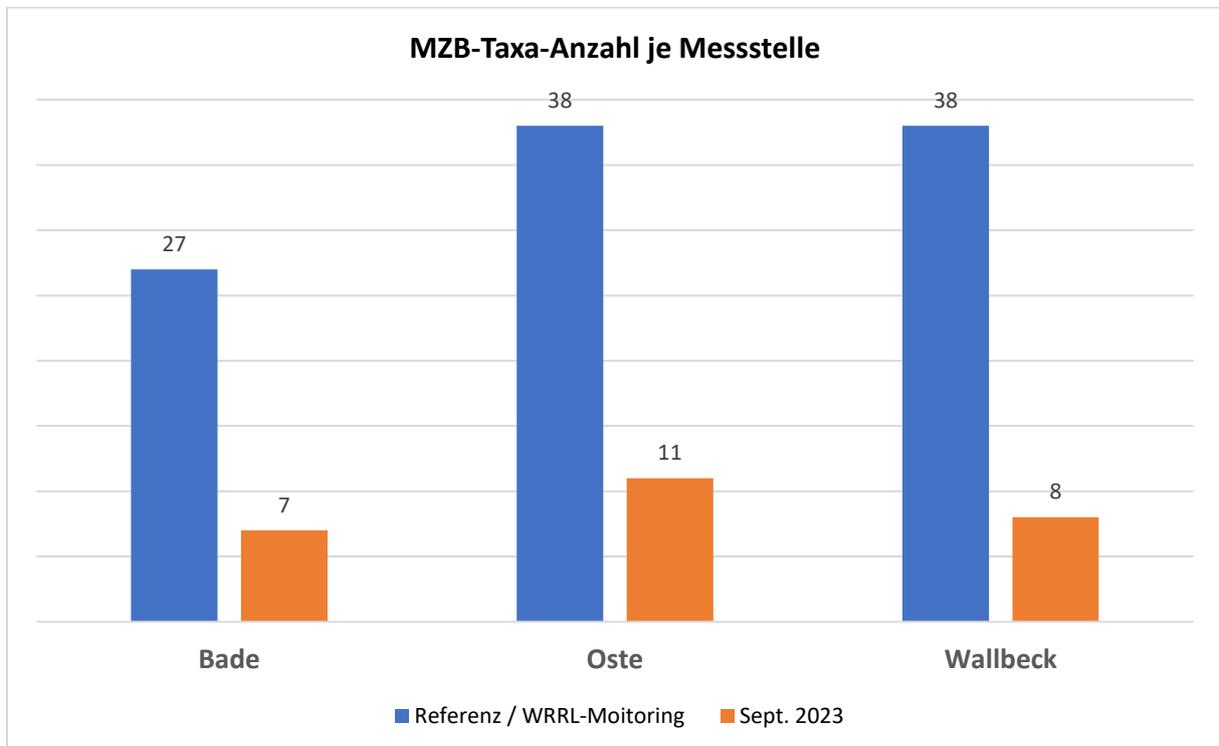
Abb. 103: Abnahme der Taxa-Zahlen des Makrozoobenthos an der Bade, Oste und Wallbeck infolge der Gewässerverunreinigungen im August 2023 (Daten: Sandhove, 2023)

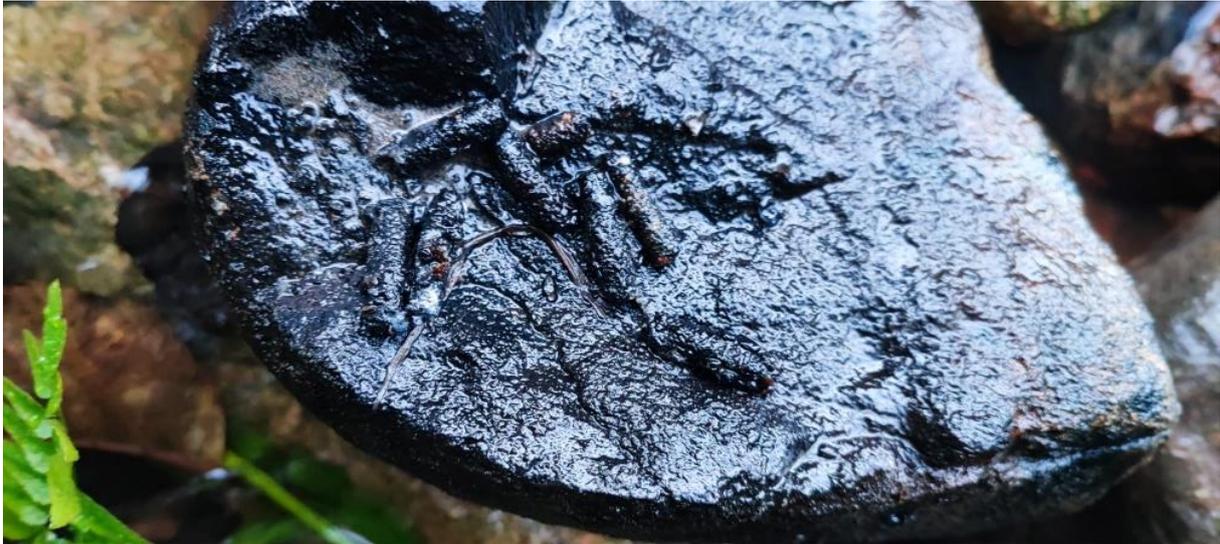
Abb. 104: Tote Köcherfliegenlarven aus der Bade bei Badenstedt. Die starken Sauerstoffdefizite haben über viele Tage auf dem Grund der Bade, der oberen Oste und der Wallbeck für absolut lebensfeindliche Bedingungen gesorgt und alle Eintags-, Stein- und Köcherfliegen ausgelöscht (Foto: Ralf Behrens, AV Badenstedt, 7.9.2023).

Der hohe Grad an Beeinträchtigungen, der durch die stichprobenartigen Untersuchungen des NLWKN Stade bestätigt wurde, macht es nach u. E. erforderlich, dass in allen betroffenen Gewässern detaillierte Untersuchungen des Makrozoobenthos als wertgebende biologische Qualitätskomponente nach EG-WRRL durchgeführt werden.

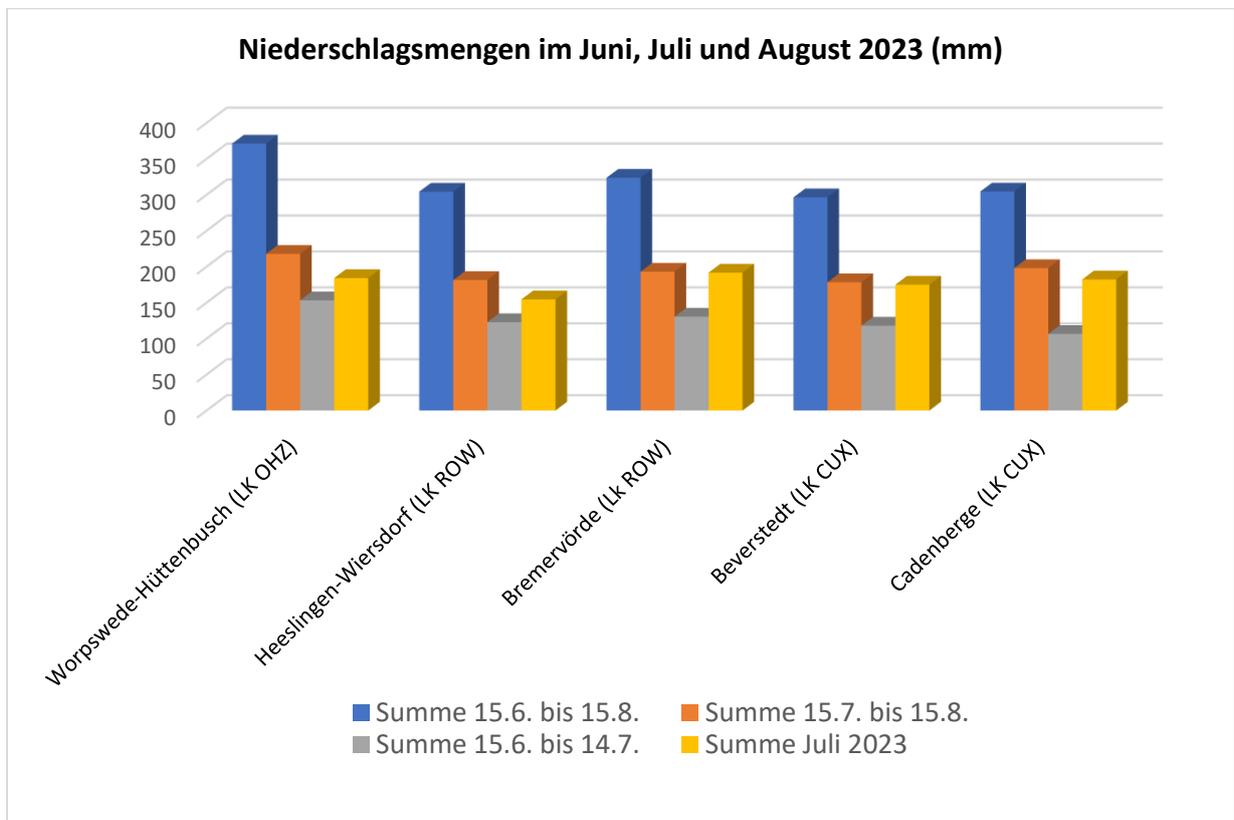
Abb. 106: Niederschlagsmengen im Juli und August 2023 an ausgewählten Stationen in den Landkreisen Osterholz, Rotenburg (W.) und Cuxhaven (Datenquelle: DWD, 2023)

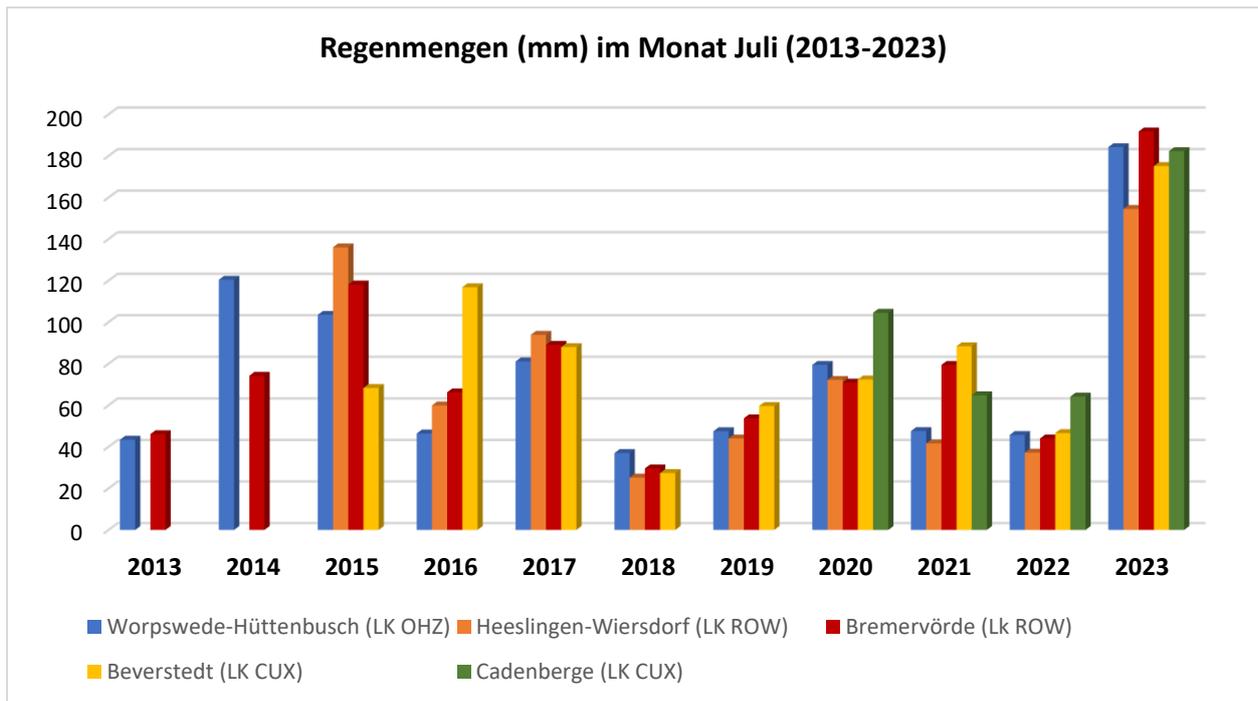
Abb. 107: Niederschlagsmengen im Monat Juli im langjährigen Vergleich (2013-2023) an ausgewählten Stationen in den Landkreisen Osterholz, Rotenburg (W.) und Cuxhaven (Datenquelle: DWD, 2023)

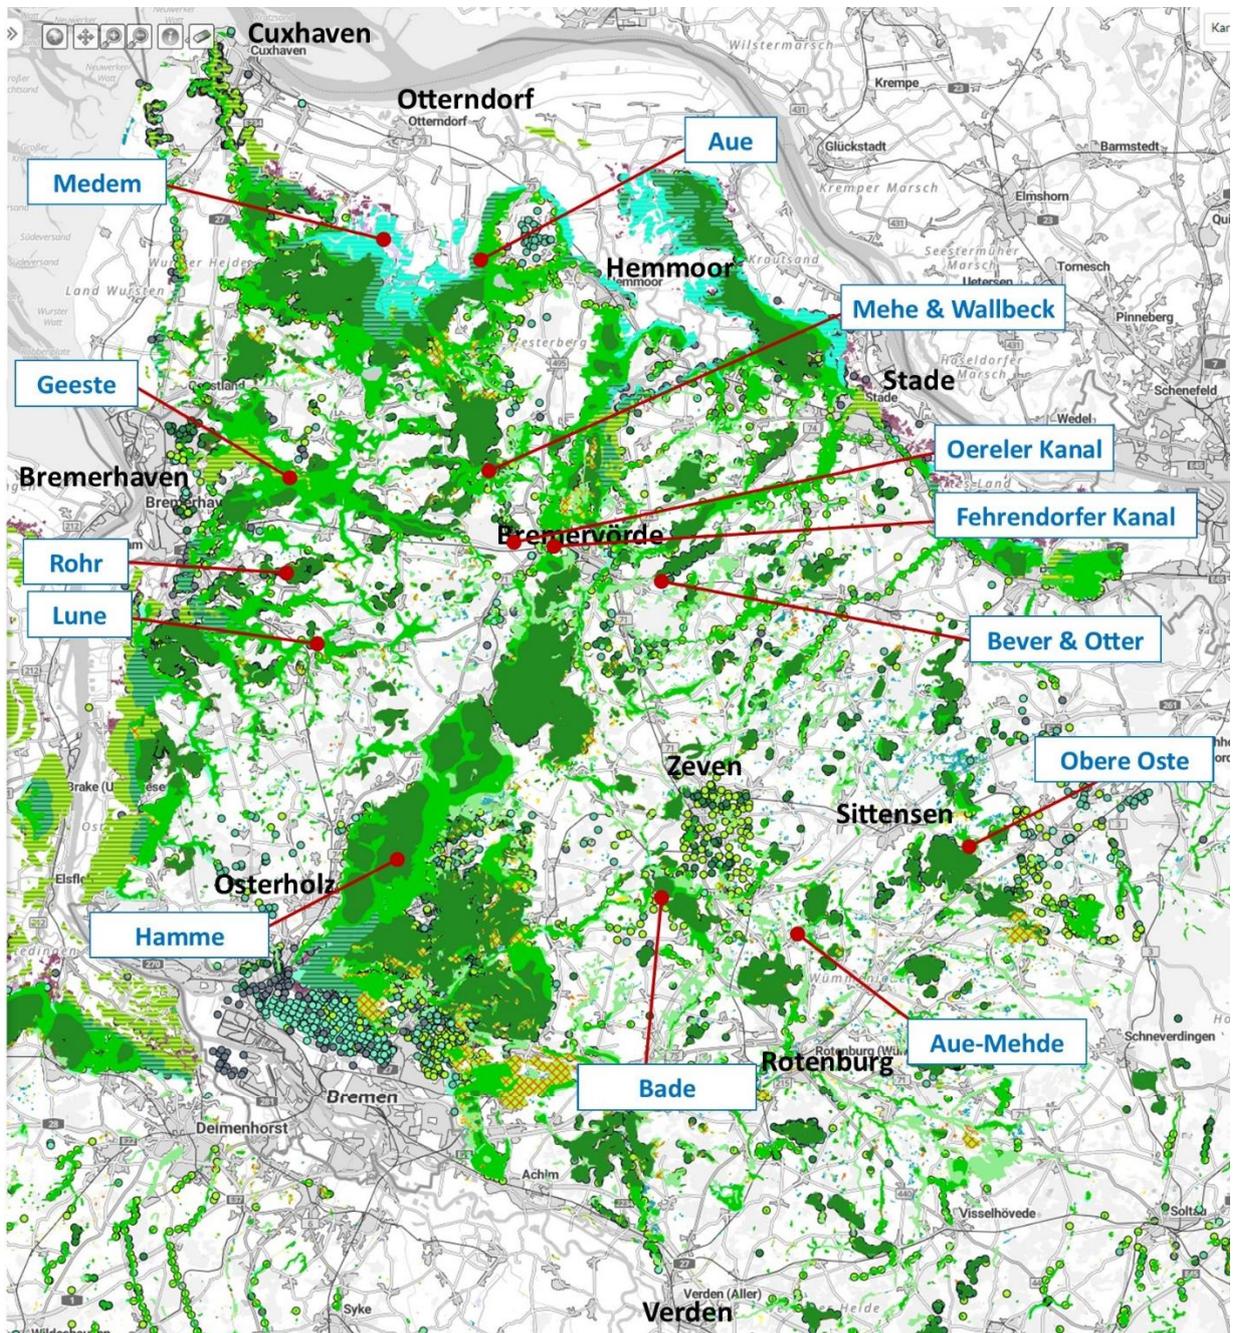
Abb. 109: Verbreitung der Moorböden (grün) und Lage der im August 2023 besonders beeinträchtigten Gewässer. Fischsterben trat nur in den Regionen auf, in denen die Gewässer durch ausgeprägte Nieder- und Hochmoorlandschaften mit niedrigem Gefälle fließen (Kartengrundlage: NIBIS-Kartenserver).

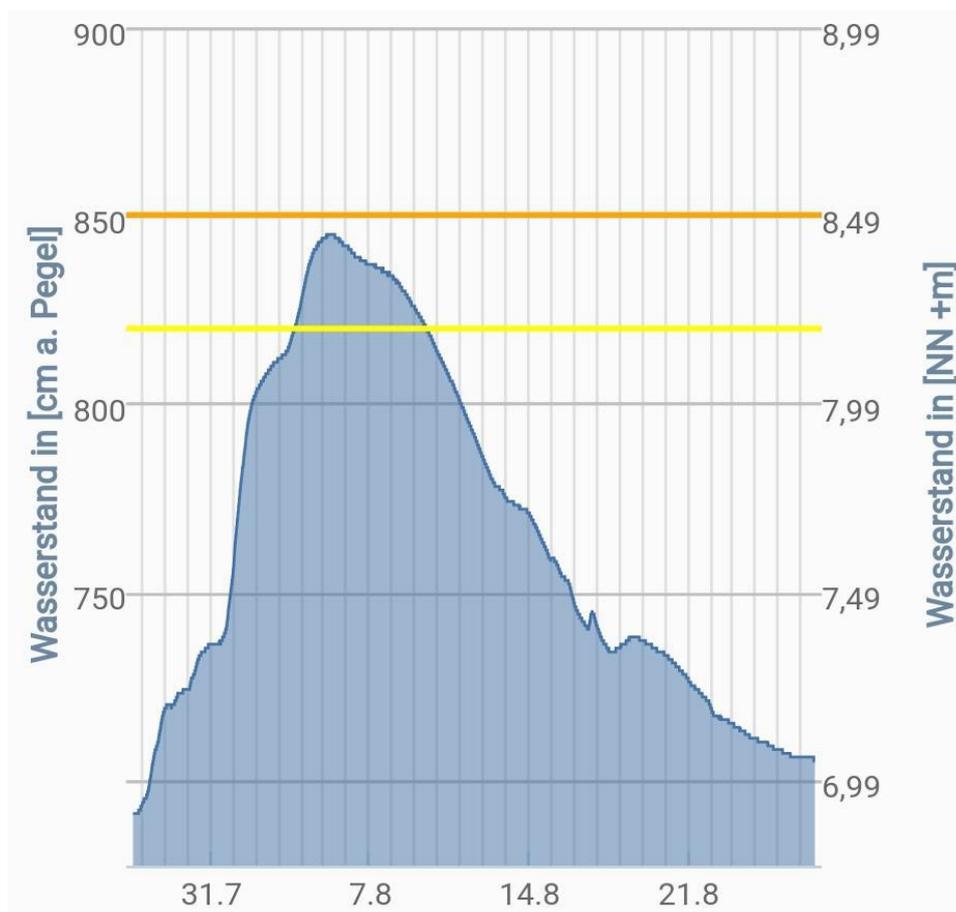
Abb. 110: Verlauf des außergewöhnlich starken Sommer-Hochwassers in der Oste bei Rockstedt vom 27.7. bis 26.8. 2023 (Quelle: Pegel Online, Datenabruf 26.8.2023)

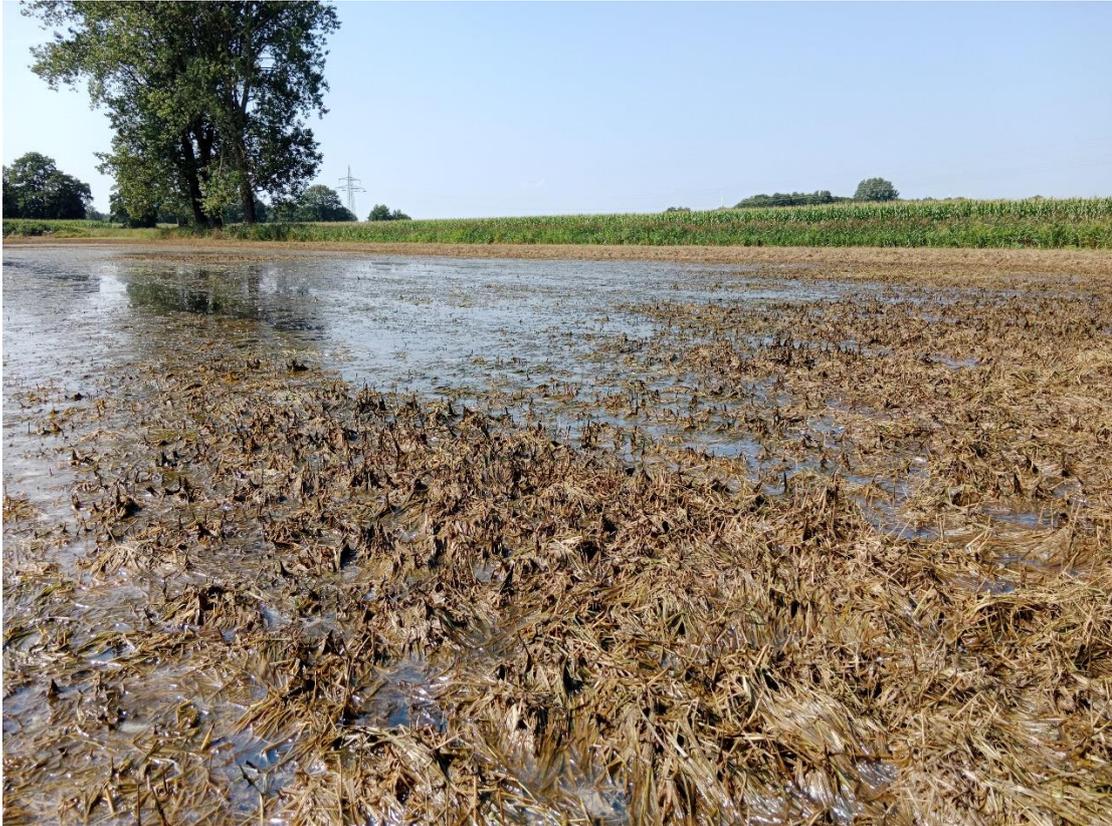
Abb. 112: Die abgestorbene und verfallende Blattmasse des überfluteten Intensivgrünlandes konnte als Hauptursache der extremen Sauerstoffdefizite identifiziert werden (Foto: Ralf Gerken / AVN).

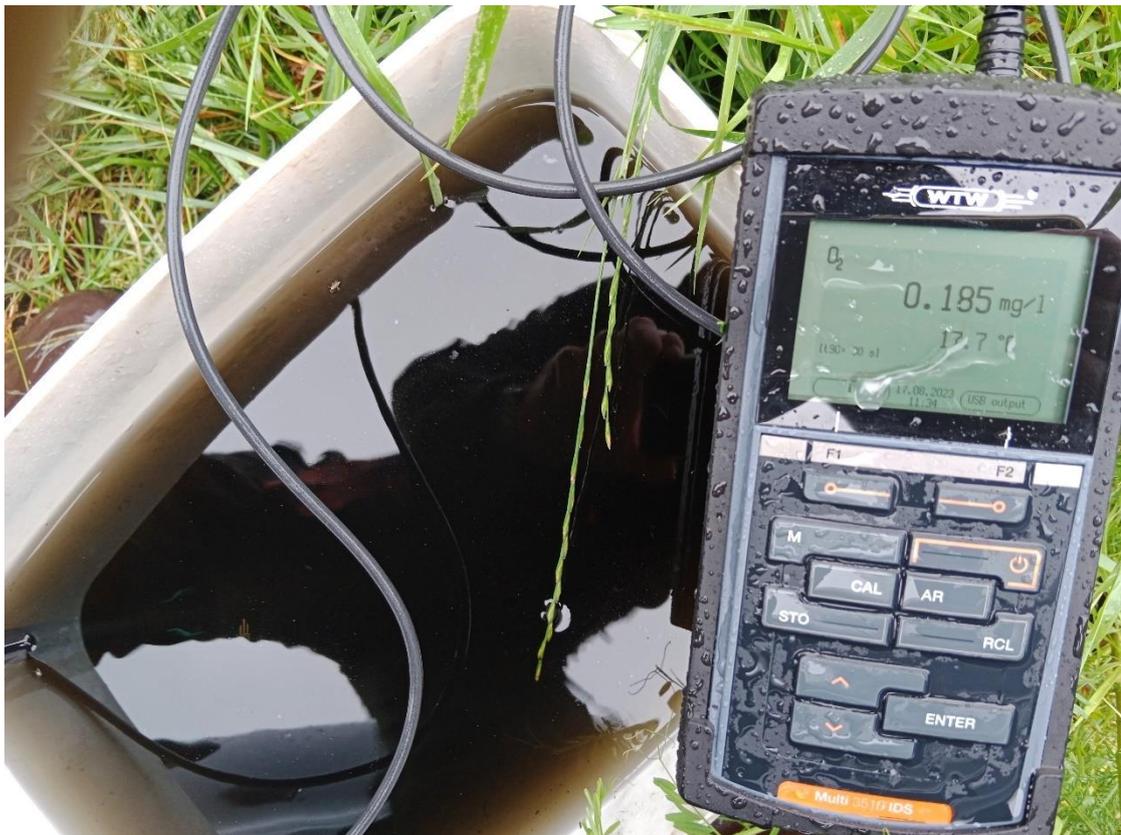
Abb. 113: Im sauerstoffarmen Wasser wurde in erheblichem Umfang Mangan rückgelöst, das zu einer intensiven Schwarzfärbung der verunreinigten Gewässer führte (Foto: Ralf Gerken / AVN).

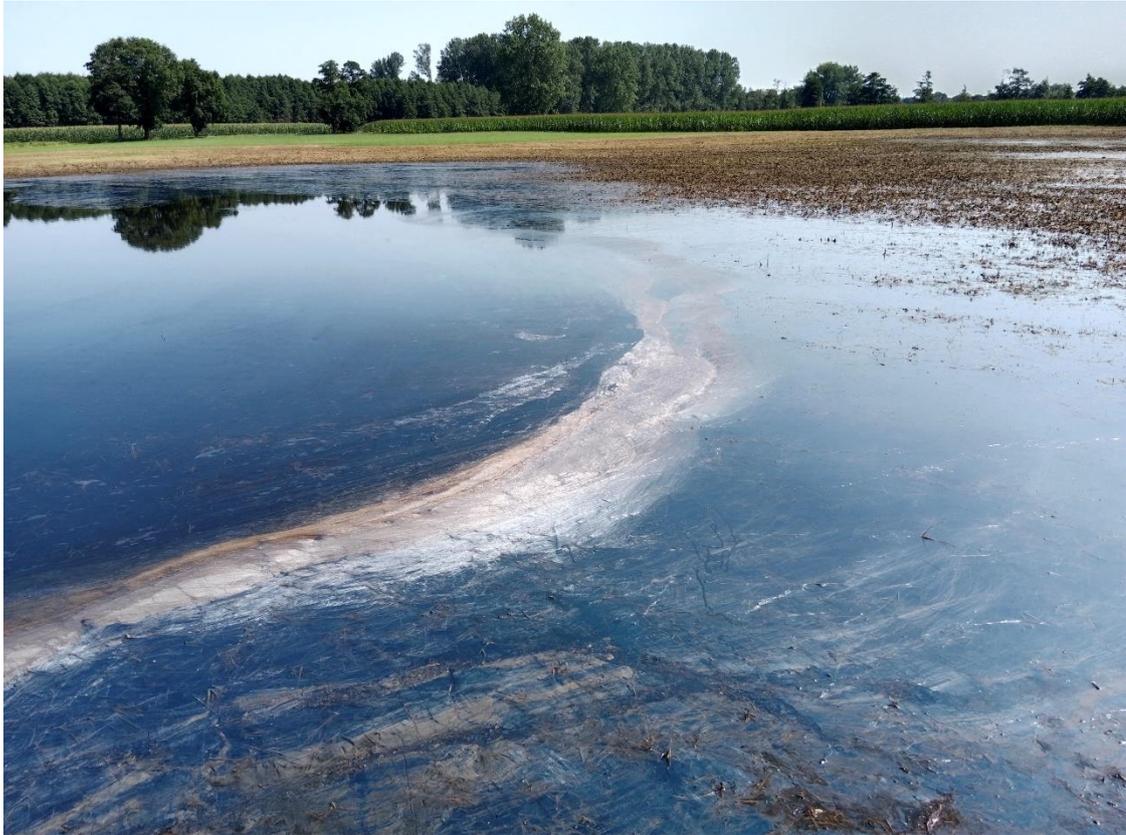
Abb. 114: In windgeschützten Bereichen überfluteter Flächen bildete sich oft ein Bakterienfilm, eine sog. Kahmhaut, die u. a. aus den Exkretionen von Mikroorganismen, Fettsäuren, Eiweißen, oberflächenaktiven Substanzen, lebender und toter Biomasse bestand, die den Gasaustausch weiter beeinträchtigte und so die Sauerstoffzehrung begünstigte (Foto: Ralf Gerken / AVN).

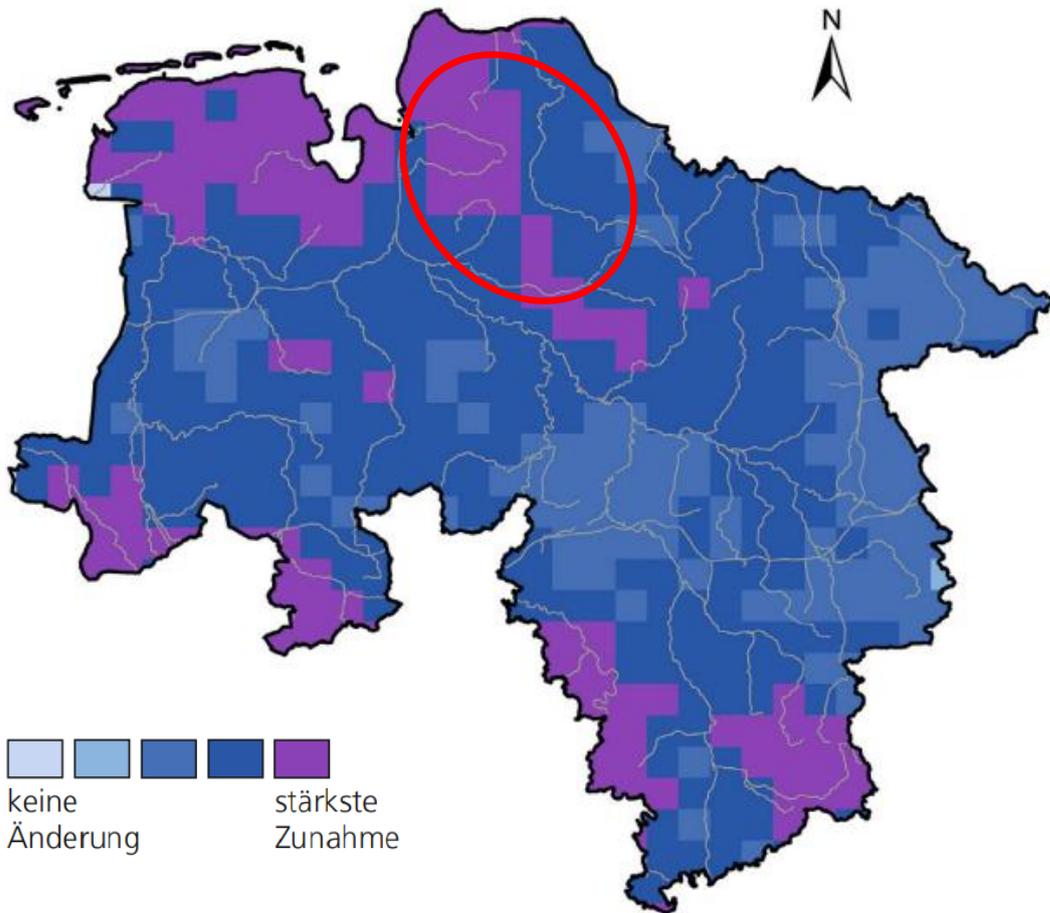
Abb. 115: Prognostizierte Zunahme der Anzahl von Starkregentagen im Sommerhalbjahr bis 2100 (Ministerium für Umwelt, Energie, Bauen und Klimaschutz, 2019) und Lage der von den Fischsterben im August 2023 besonders betroffenen Gewässer (roter Kreis).
